ATZINUMS

Divu Aso egļu (*Picea punkens*) vitalitātes un mehāniskās izturības novērtējums Gulbenē, Ābeļu ielā 2.

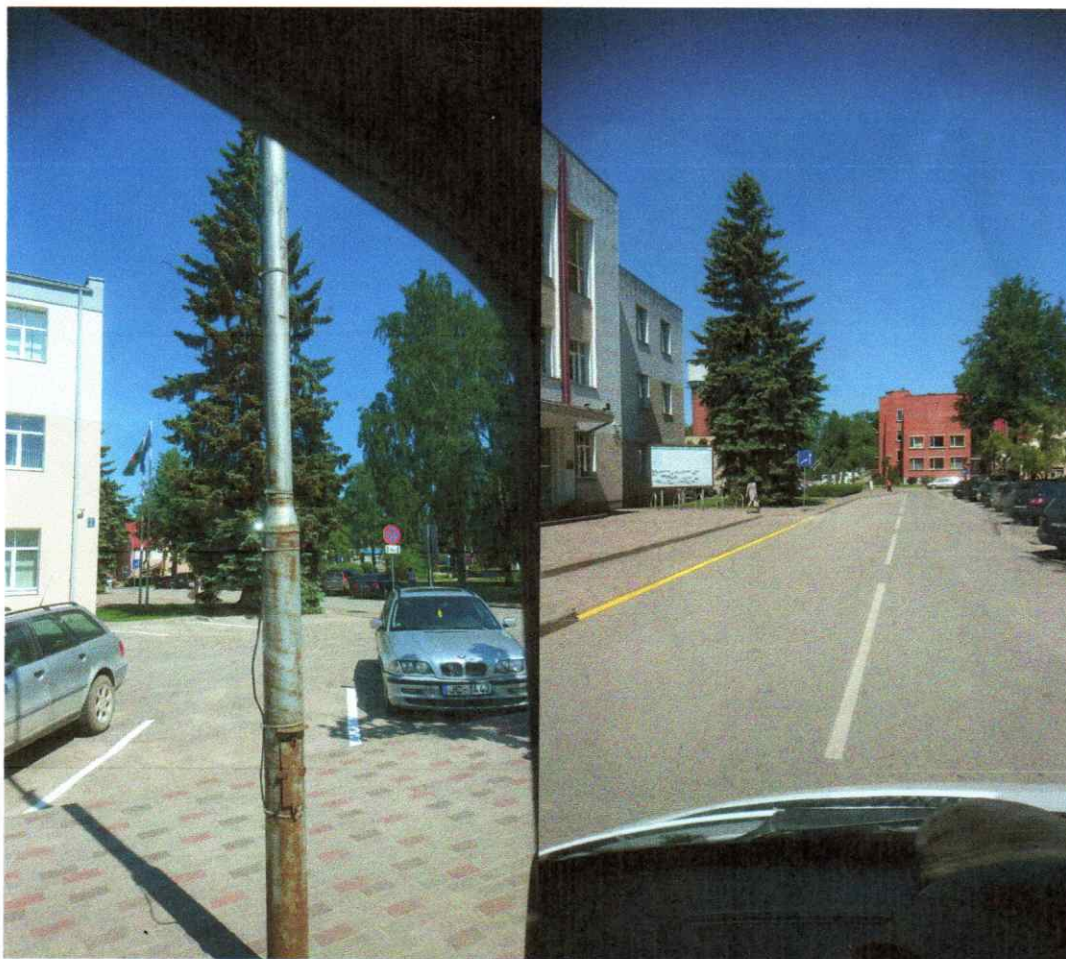
1.att. Asās egles, Gulbenē, Ābeļu iela 2

Koku vitalitāte ir vidēja, vainags ir kupls un blīvs. Jaunie pieaugumi ir īsi. Vainaga iekšējā daļā daudz sauso zaru.

Atrašanās vietas raksturojums – atrodas pie ēkas fasādes abās ieejas pusēs. Koki ir garāki par ēku un ar nesimetriskiem vainagiem

Koka mehāniskā izturība. Koks aug taisni, uz stumbra redzams sasveķojums no mizgrauža bojājumiem. Citādi stumbri ir bez mehāniskiem bojājumiem.

Secinājums – Koki ir pārauguši (novecojošajā stadijā), ir mizgraužu bojājumi, vainagos ir daudz sauso zaru. Koki vairs nepilda savu estētisko funkciju konkrētajā vietā. Tie ir garāki par ēkas augstumu un pārāk aizsedz fasādi, kā arī tiem ir nesimetriski vainagi. Rekomendēju tos aizstāt ar jauniem tādas pašas sugas kokiem. Pie koku nomaiņas jāveic celmu likvidēšana un augsnes nomaiņa.
