**DARBNĪCU ĒKA
Kad. Nr. 5060 003 0128 011
Vidus iela 1, Alūksne, Alūksnes novads**

TEHNISKĀS APSEKOŠANAS ATZINUMS

SVEĶU INTERNĀTPAMATSKOLAS DARBNĪCU ĒKA

Kad. Nr. 5060 003 0128 011, Aduliena 3, Jaungulbenes pagasts, Gulbenes novads

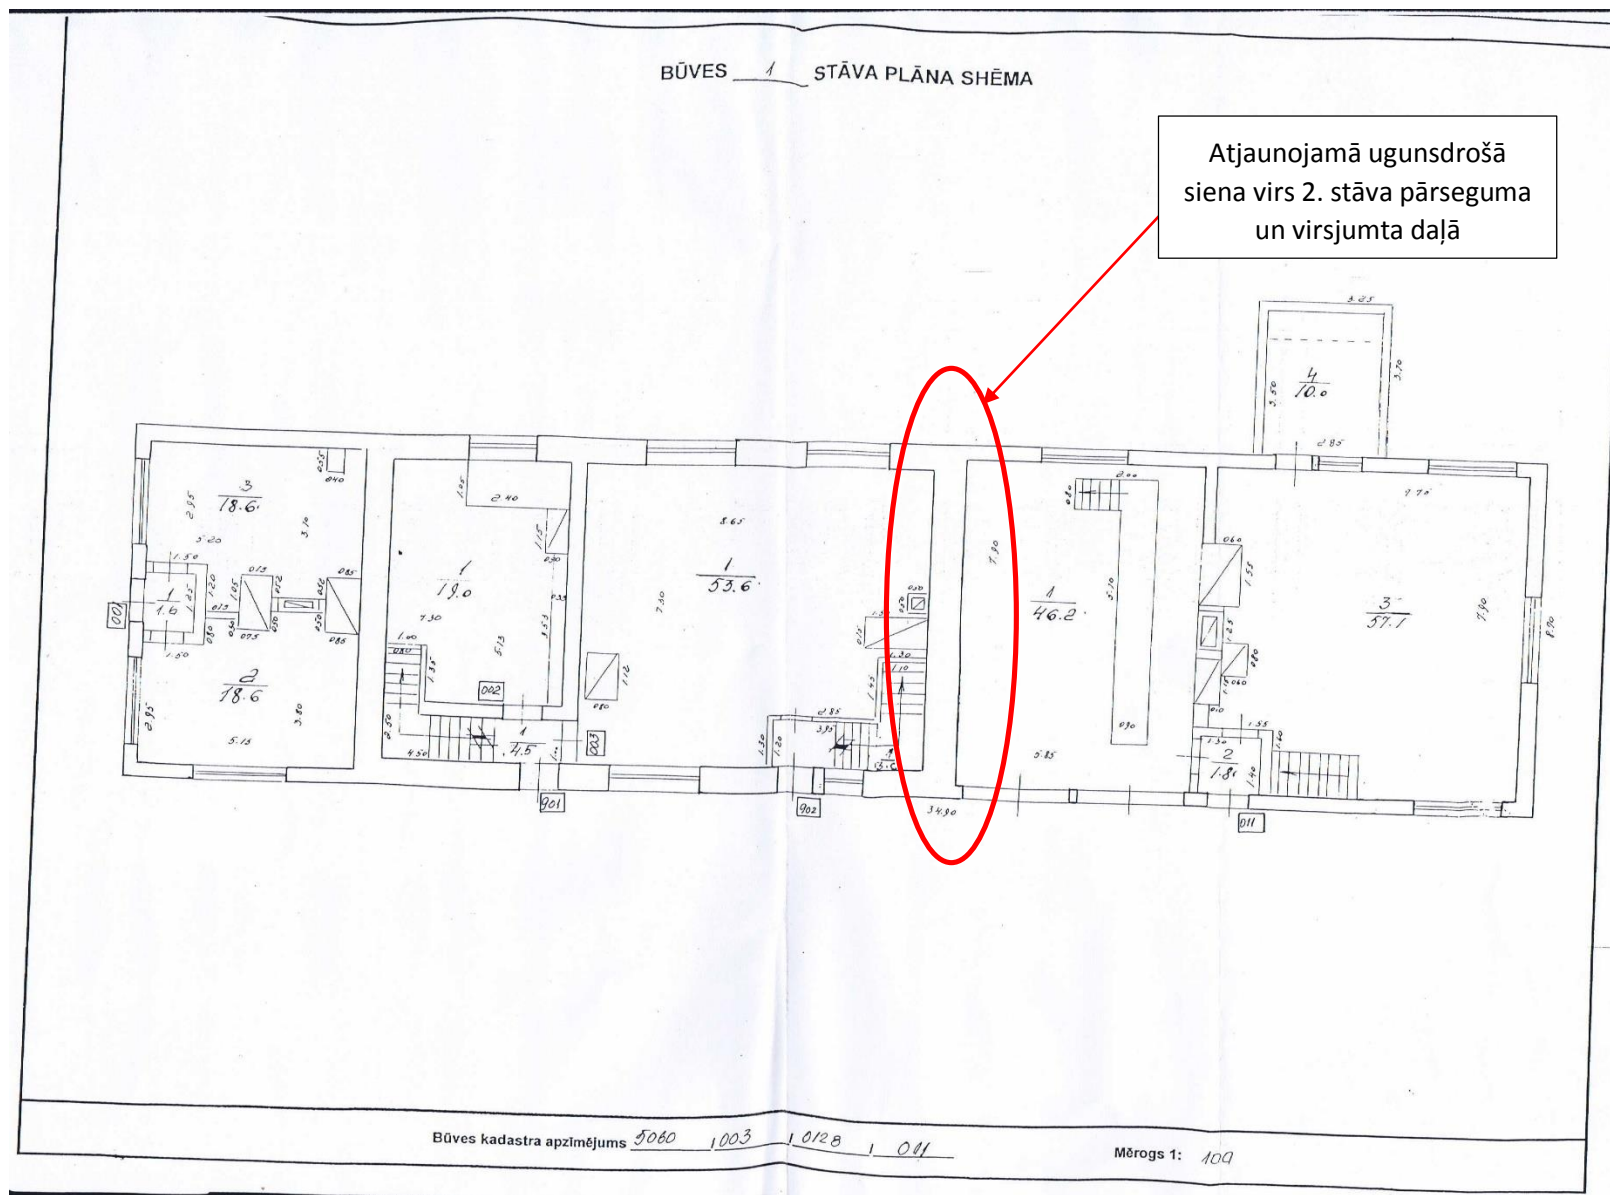
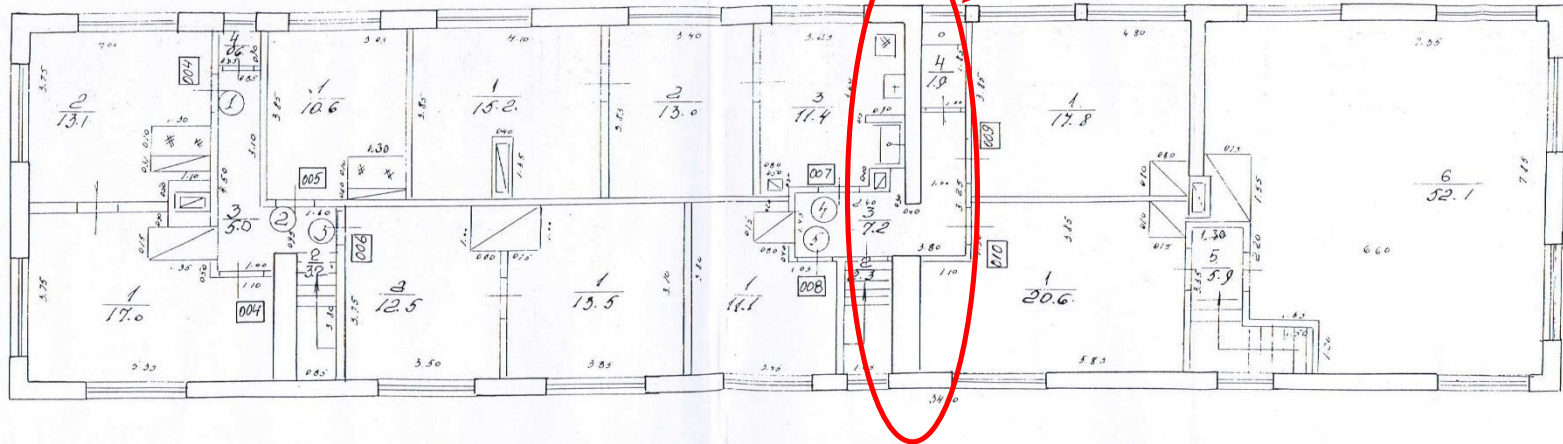
BŪVES 2 STĀVA PLĀNA SHĒMA

Atjaunojamā ugunsdrošā
siena virs 2. stāva pārseguma
un virsjumta daļā

- 1) Ugunsdrošā mūra atjaunošanu (Skat. Pielikumu Nr. 1);
- 2) Ārsienu demontāžu līdz otrā stāva logu augšējam līmenim, paredzot, armētas betona joslas izbūvi virs otrā stāva logu augšējam līmenim;
- 3) Otrā stāva starpsienu demontāžu līdz durvju ailu pārsedžu līmenim;
- 4) Jaunu durvju un logu ailu pārsedžu montāžu ēkas otrajā stāvā;
- 5) Bojāto logu un durvju nomainīšanu;
- 6) Iekšsienu un ārējo sienu mūra atjaunošanu līdz otrā stāva pārsegumam;
- 7) Bojātā, pirmā stāva pārseguma demontāžu un jauna pārseguma montāžu;
- 8) Jauna, otrā stāva pārseguma montāžu;

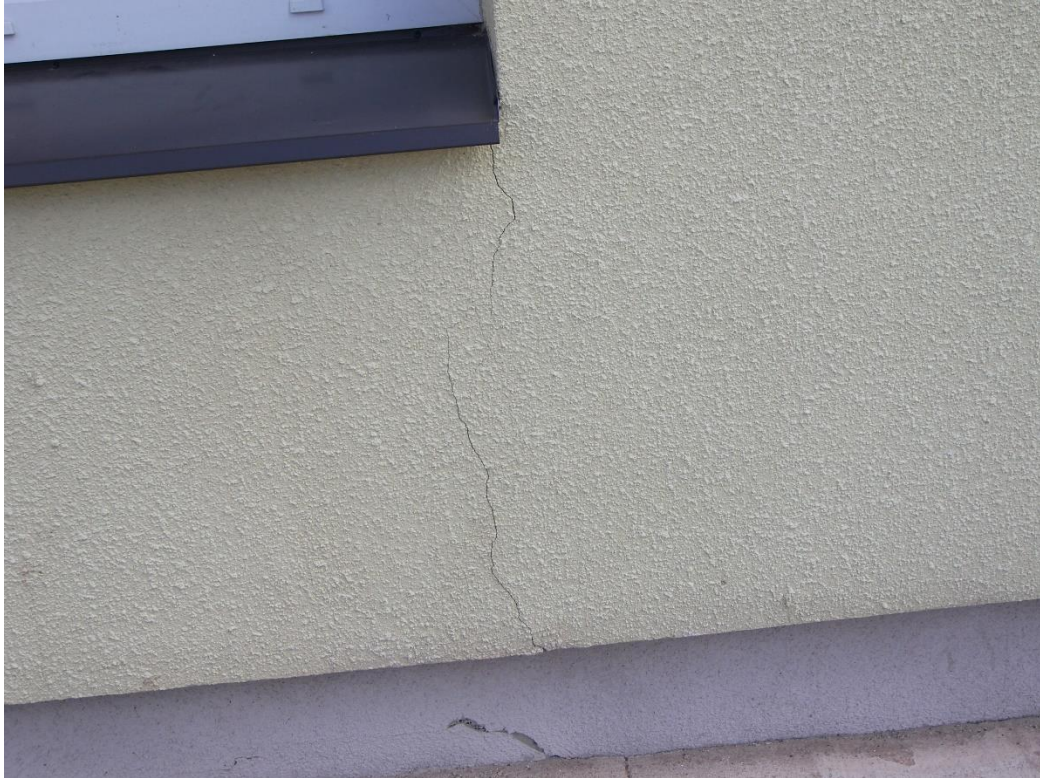
Foto Nr. 1

*Plaisas ēkas fasādes apdarē, kas radušās no karstuma,
bet neietekmē ēkas konstruktīvo noturību.*

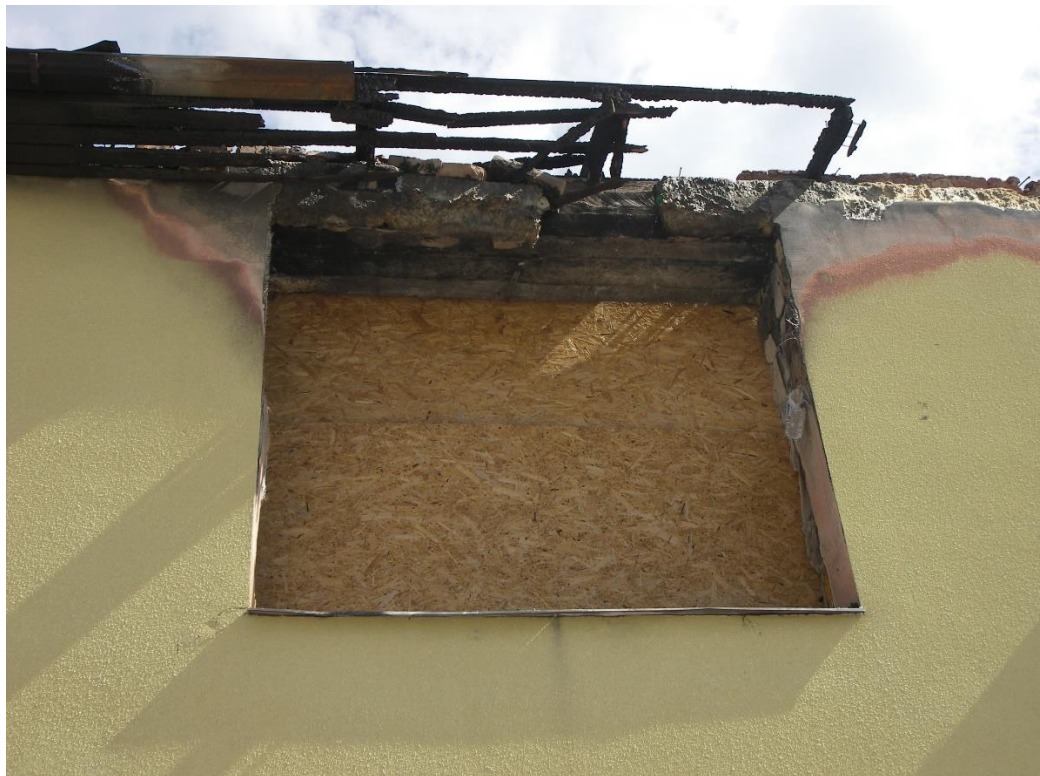
Foto Nr. 2

Bojātā loga ailu pārsedze virs otrā stāva loga

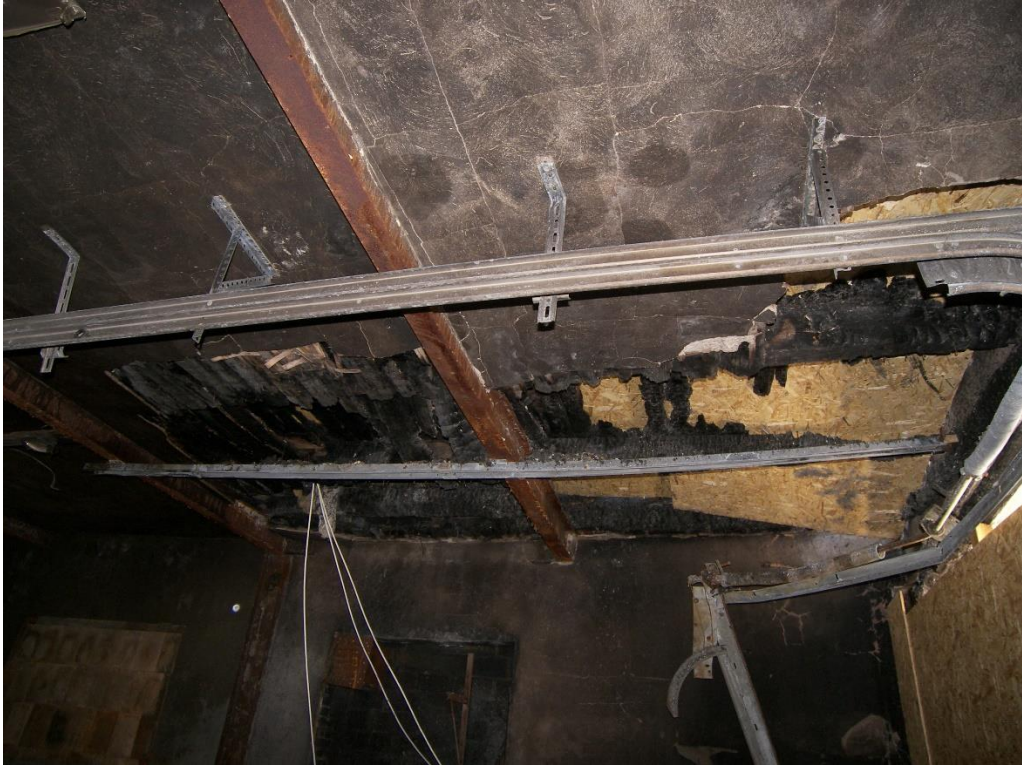
Foto Nr. 3

Pilnībā jānomaina pārsegums virs darbnīcu telpas (Saskaņā ar inventarizācijas plānu telpu grupa Nr. 011, telpa Nr. 1, 46.2 m²), jo uzskatu, ka esošās tērauda konstrukcijas ugunsgrēka iespaidā ir stipri bojātas un zaudējušas savu konstruktīvo noturību.

*Deformējies pirmā stāva pārsegums virs darbnīcu telpas
(Telpu grupa Nr. 011, Telpa Nr. 1 - 46,2 m²)
Pārsegums jāmaina.*

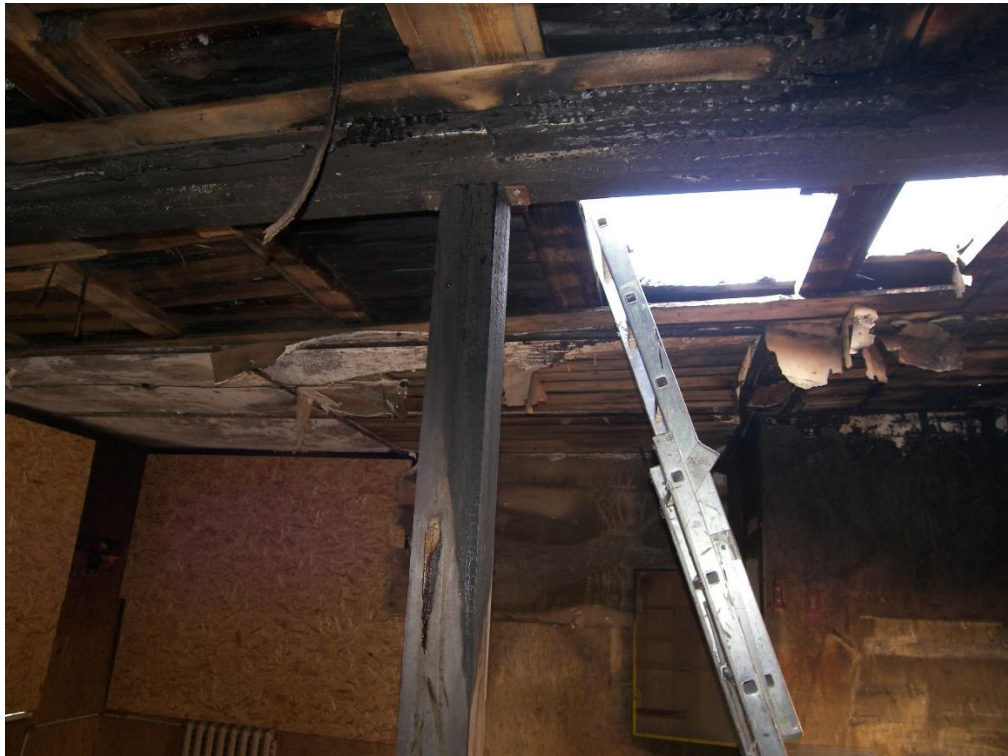
Foto Nr. 4

Bojātais otrā stāva pārsegums.

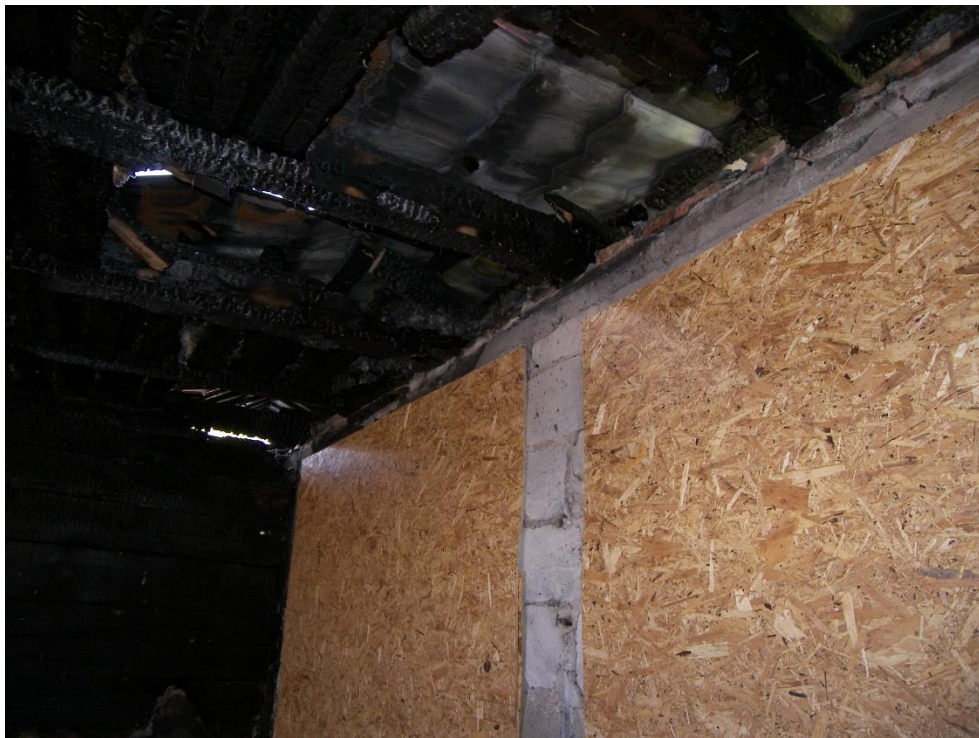
Foto Nr. 5

Bojātais otrā stāva pārsegums.

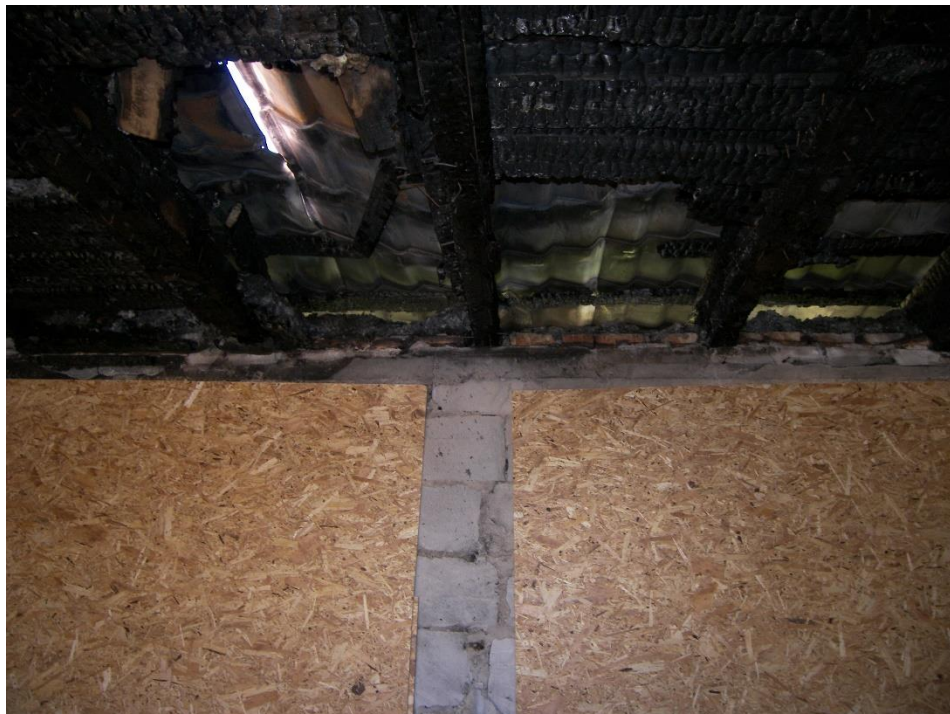
Foto Nr. 6

Bojātais otrā stāva pārsegums.

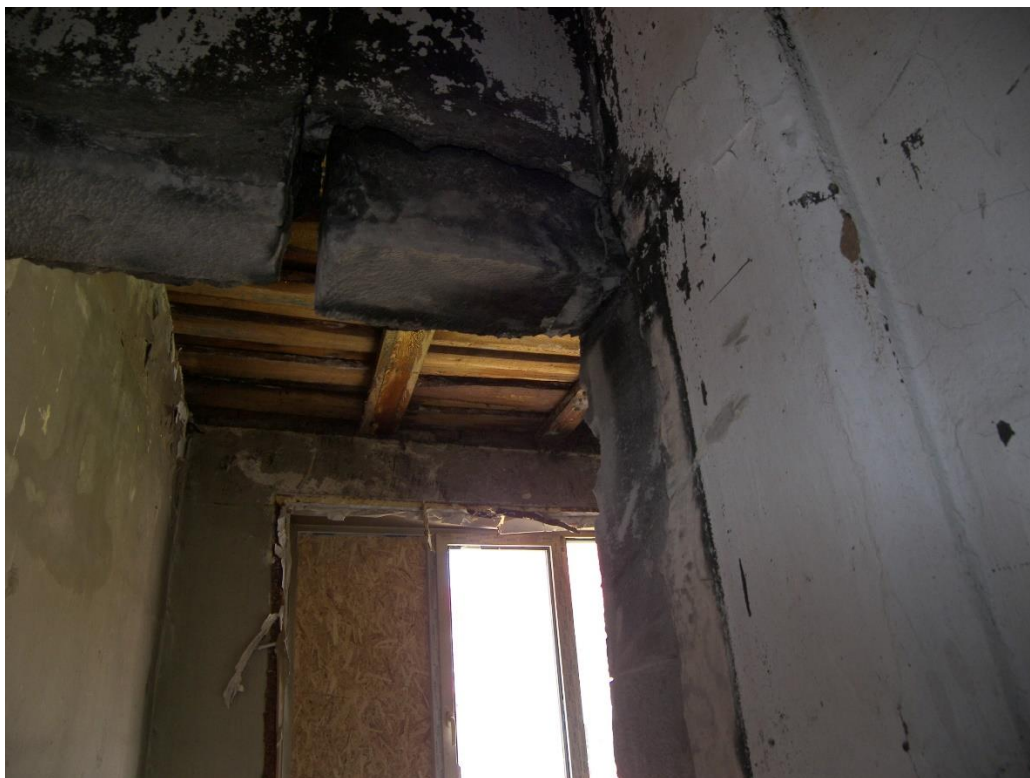
Foto Nr. 7

Deformējusies ailu pārsedze.

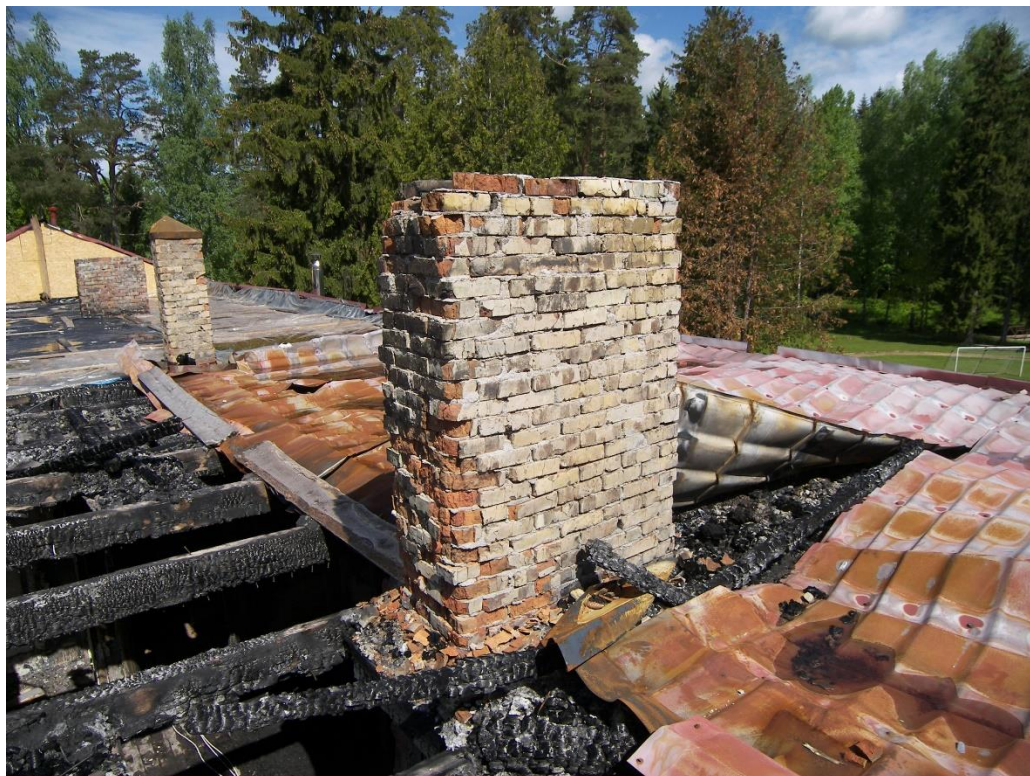
Foto Nr. 8

Bojātie dūmeņi un jumta konstrukcijas.

- 9) Esošo dūmvadu demontāžu līdz pirmā stāva pārseguma līmenim un jaunu dūmeņu montāžu;
- 10) Jaunu jumta konstrukciju un jauna jumta seguma montāžu;
- 11) Jaunas iekšējās elektroinstalācijas izbūvi;
- 12) Ugunsdzēsības trauksmes signalizācijas izbūvi;
- 13) Fasādes apdares atjaunošanu.

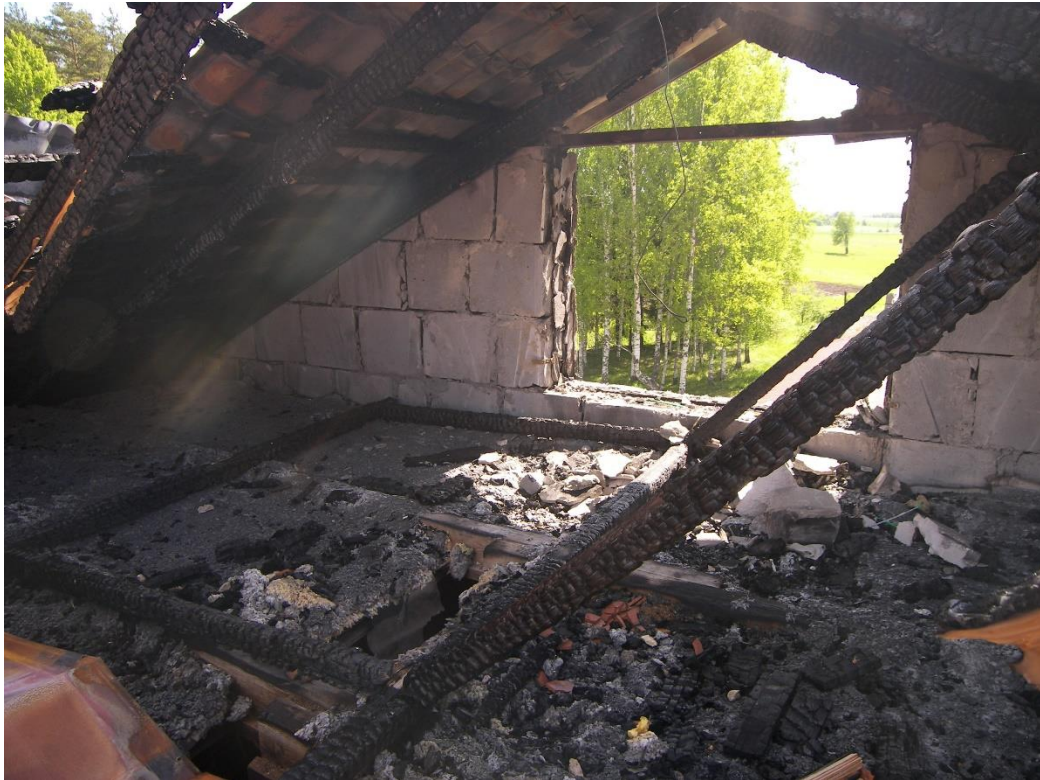
Foto Nr. 9

Bojātie otrā stāva pārsegumi un jumta konstrukcijas

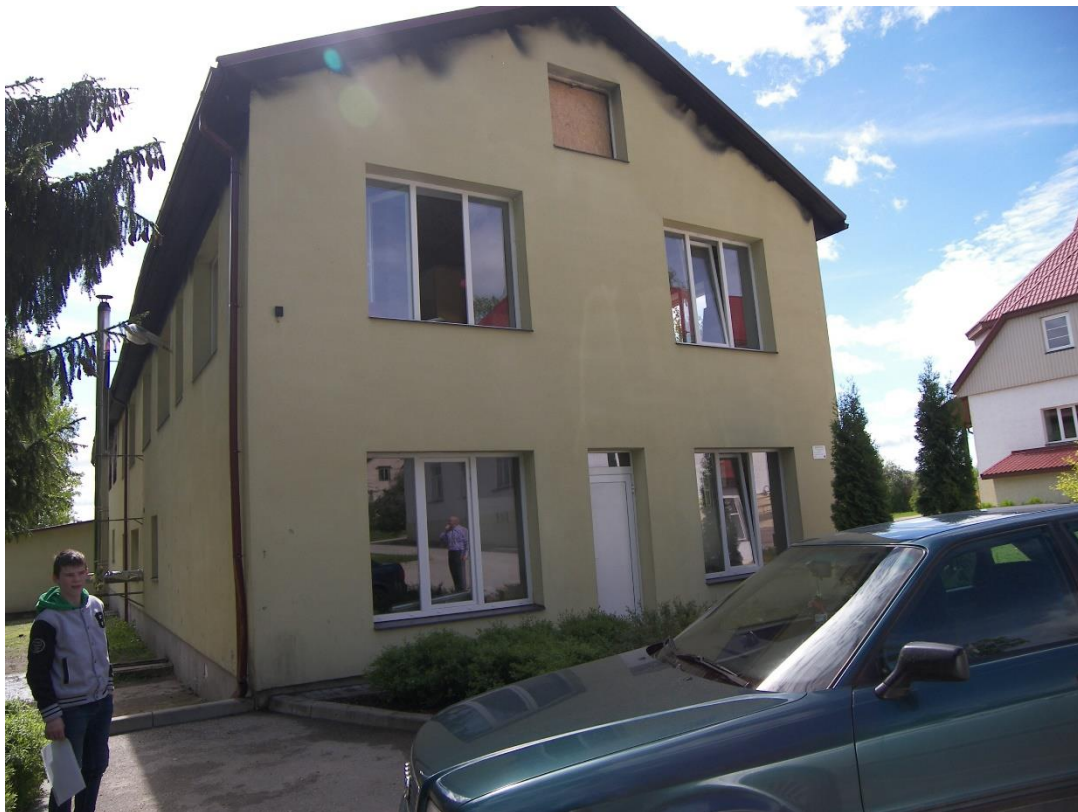
Foto Nr. 10

Uguns un dūmu radītās sekas pa visu ēkas augšējo perimetru.

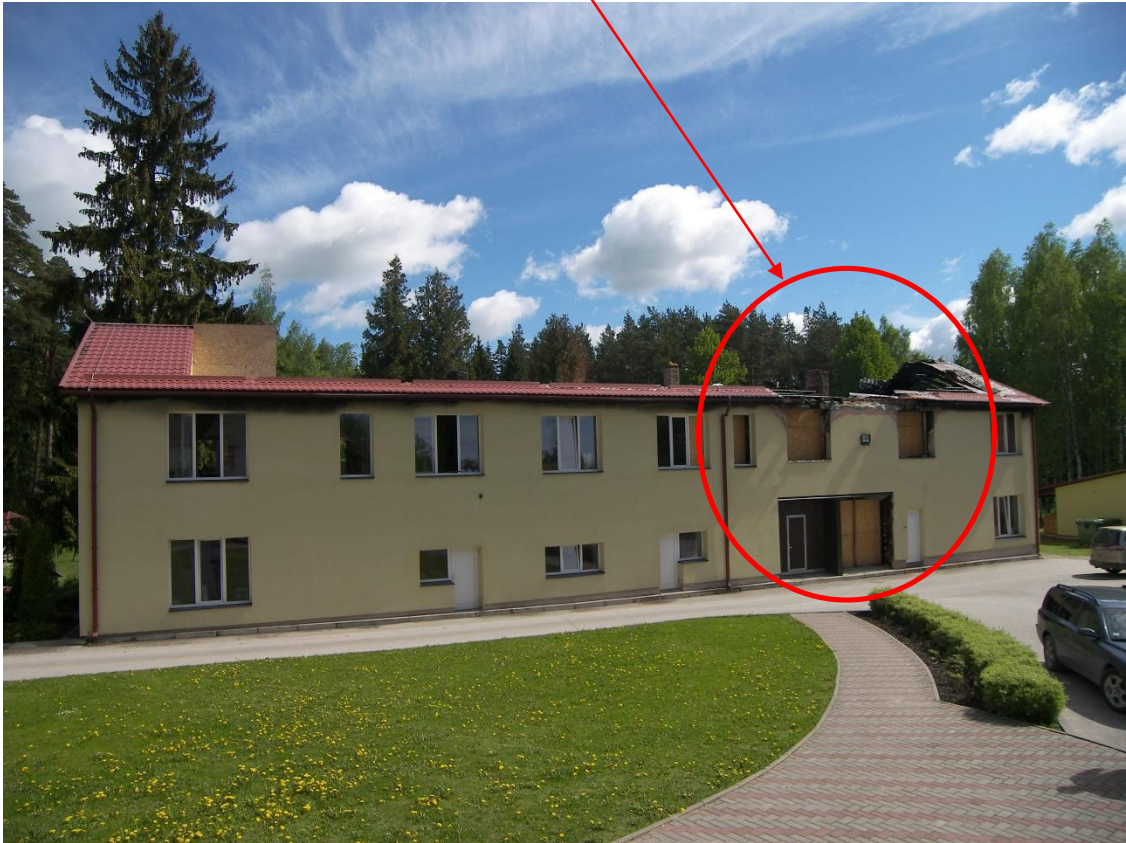
Foto Nr. 11
Visvairāk bojātā ēkas daļa

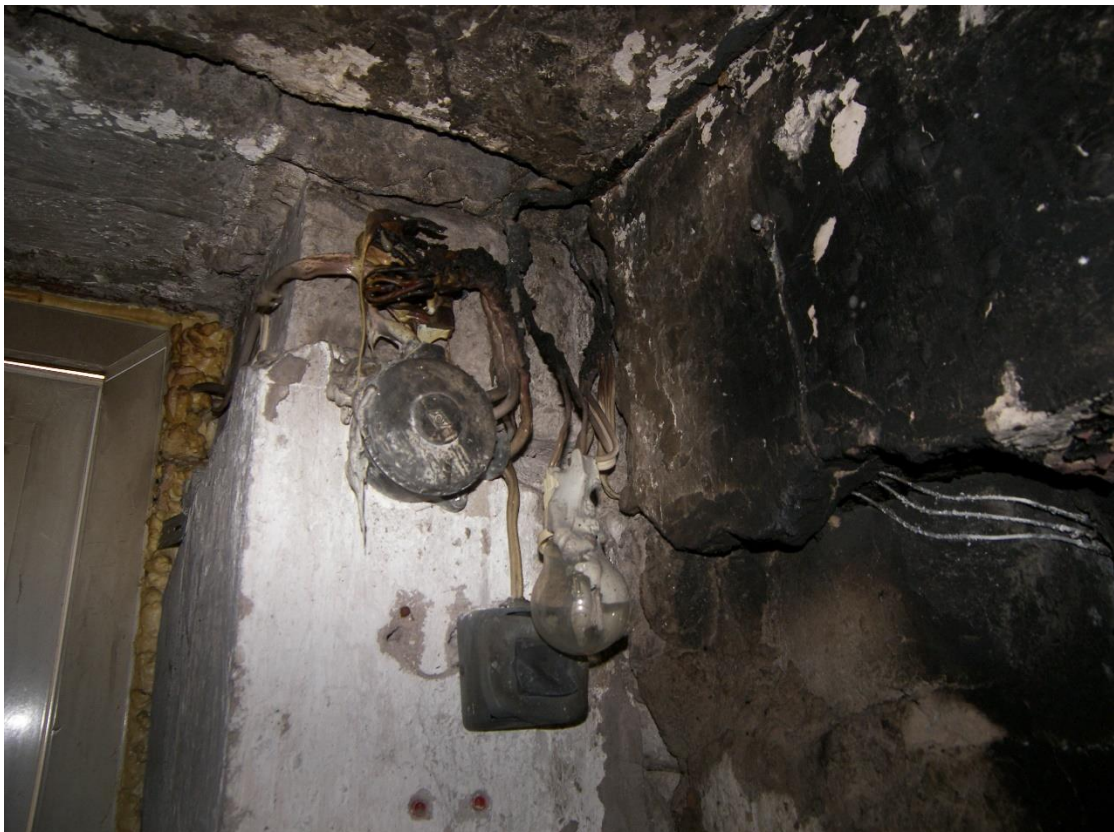
Foto Nr. 12
Morāli un fiziski nolietojusies iekšējā elektroinstalācija.

5.9.	Elektroapgādes sistēma un elektrotehniskās ietaises	100
Elektroapgādes avots, tīkla spriegums, ievada un sadalošās elektroietaisies, barošanas pievadi liftam, siltummezglam, dežūrapgaismojumam, pretdūmu aizsardzībai, citām iekārtām un ietaisēm. Spēka patērētāji, to jauda. Kabeļu un vadu izolācijas pretestības mērījumu rezultāti, avārijas un evakuācijas apgaismojums un tā rezerves elektroapgādes veids, iezemējums un zibensaizsardzības ietaises. Pretestības mērījumu rezultāti. Siltummezgla nodrošinājums ar rezerves elektroapgādi.		
Pēc pasūtītāja sniegtās informācijas, ugunsgrēka iemesls bija tieši no elektroinstalācijas. Apsekojot ēku redzams, ka ēkas elektroinstalācija nav mainīta kopš ēkas ekspluatācijas uzsākšanas. Esošā elektroinstalācijas sistēma ir gan morāli, gan fiziski nolietojusies.		
Veicot ēkas atjaunošanas darbus paredzēt elektroinstalācijas nomaiņu visā ēkā pilnībā.
