**Atzinums par ēkas stāvokli, plānotajiem pielāgojumiem un
veicamo būvdarbu tāmes.**

Vannas istabas un ieejas mezglas pandusa izbūvei "Gravas 3", Lejasciema pagastā, Gulbenes novadā,
LV-4412;

Diagonālā pacelēja izbūvei Skolas ielā 1-5, Gulbenē, Gulbenes novadā, LV-4401.

VISPĀRĒJĀ SITUĀCIJA, “GRAVAS 3”, LEJASCIEMA PAGASTS, GULBENES NOVADS

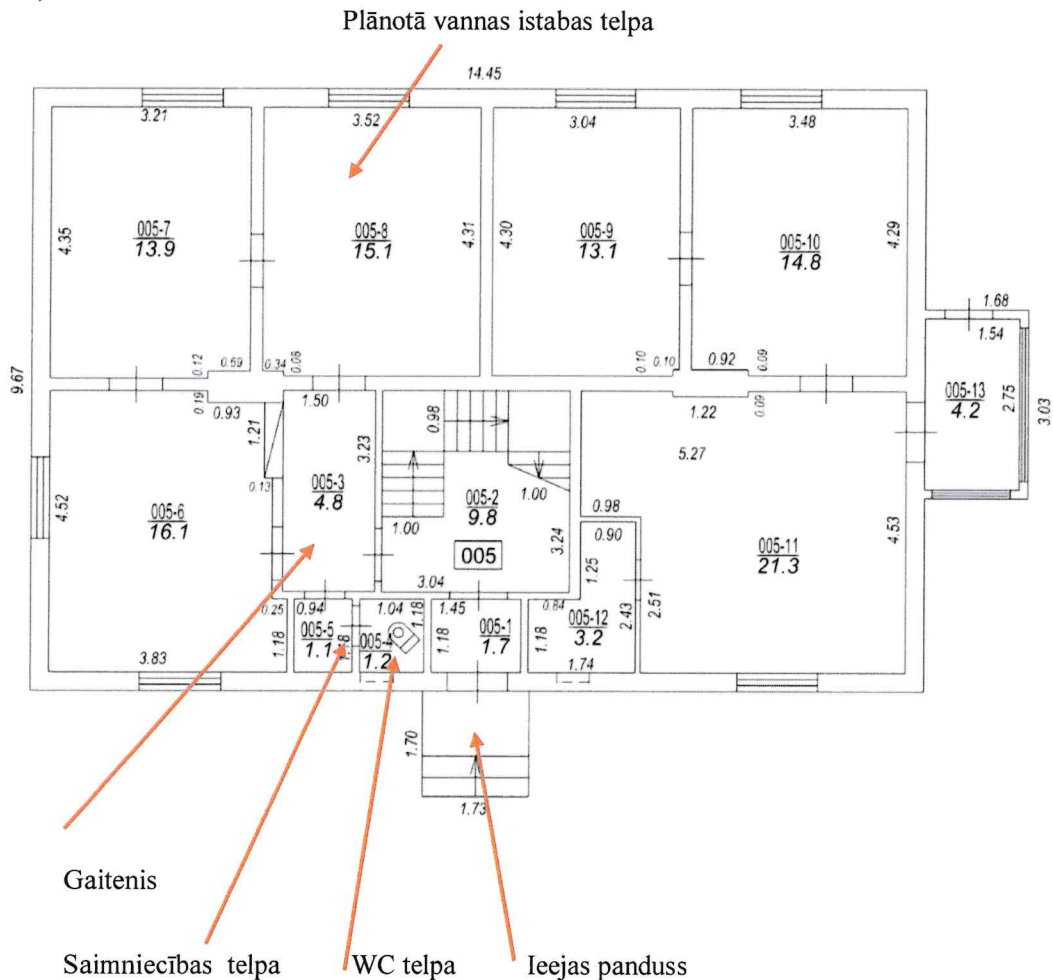
Vannas istabu personas vajadzībām ir iespējams izbūvēt ēkas telpā nr. 005-8, saskaņā ar telpu plānu, skatīt attēlu.

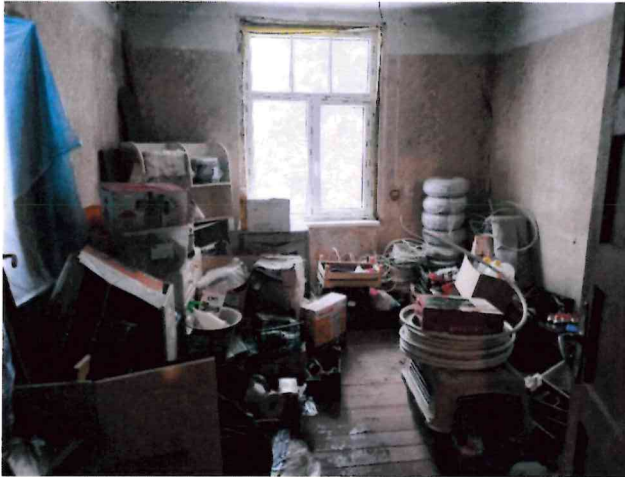
Foto nr. 1.

Uz apsekošanas brīdi telpa nr 005-8, netiek izmantota, kā dzīvojamā telpa. Tajā ir ierīkota saimniecības lietu noliktava (skat. foto nr. 1.).

Telpas, 005-8, platība ir **15.1 m²**, kas ir pietiekami dušas, klozetpoda un izlietnes izvietojšanai atbilstoši piekļuves nosacījumu prasībām, saskaņā ar LR spēkā esošām projektēšanas normām.

Telpās, 005-8; 005-3; 005-5 un 005-4, ir jāveic neslīdošu grīdas flīžu grīdas izbūve pa monolīta betona, 80 mm, stiegrotu plātni. Vienlaikus ar grīdas flīzēšanu telpā 005-8, ir veicama dušas pamatnes izbūve, ar slīpumu notecei, bez sliekšņa vai pakāpiena.

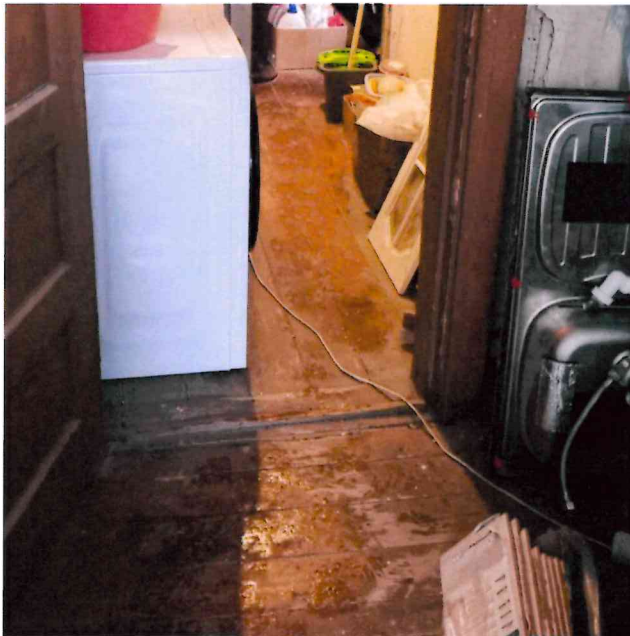
Foto nr. 2.

Telpas 005 – 3, platība ir **4.8 m²**. Jāveic grīdas konstrukcijas demontāžas/izbūves darbi, jāizbūvē inženierkomunikāciju pievadi.

Ir jāveic telpu (005-3; 005-5 un 005-4) koka dēļu grīdas konstrukcijas demontāža (skat foto nr. 2., 3. un 4.), pabēruma, hidroizolācijas un siltumizolācijas izbūve grīdai. Jāveic inženierkomunikāciju pieslēguma un pievada izbūve no telpas 005-4 caur telpām 005- un 005-3.

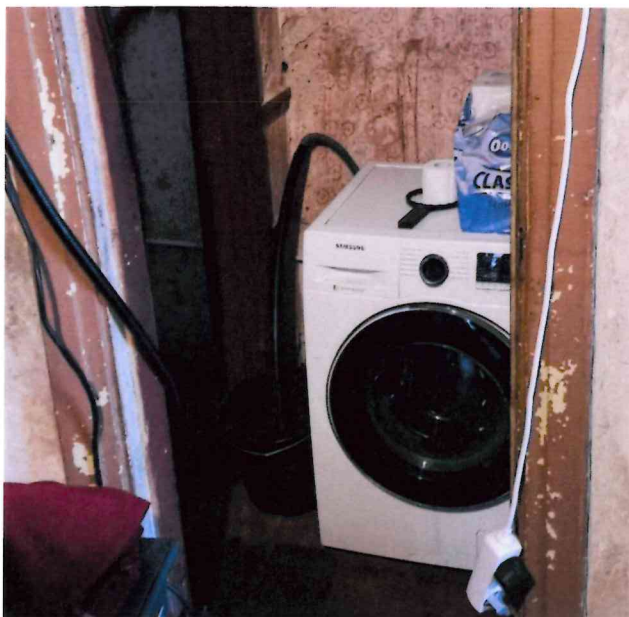
Foto nr. 3.

Telpas nr. 005- 5 platība ir **1.1. m2**. Jāveic grīdas konstrukcijas demontāžas/izbūves darbi, jāizbūvē inženierkomunikāciju pievadi.

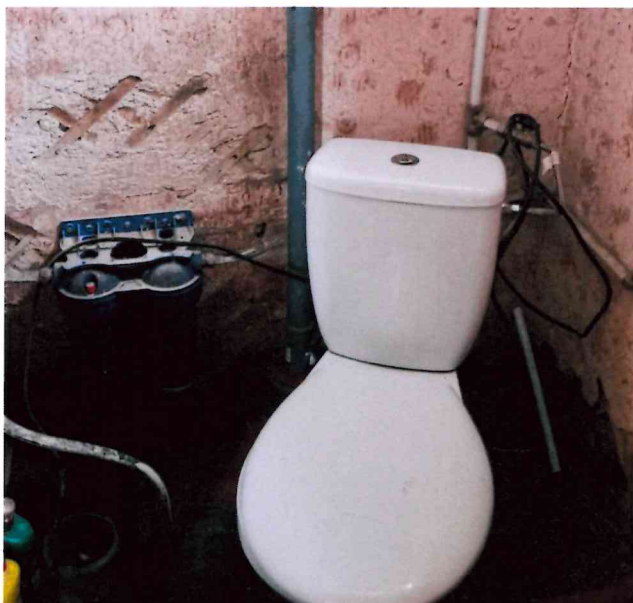
Foto nr. 4.

Telpas nr. 005- 4 platība ir **1.2 m²**. Jāveic grīdas konstrukcijas demontāžas/izbūves darbi, jāizbūvē inženierkomunikāciju pievadi. Šajā telpā ir ūdensvada ievads un kanalizācijas stāvvads pieslēgumam pie ārējiem tīkliem.

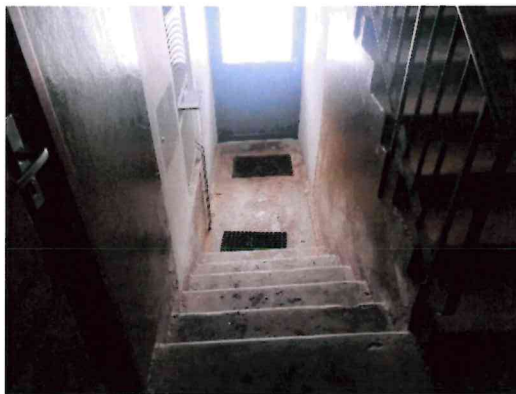
Foto nr. 6.

Ieejas mezglas grīdas līmenis.

Pacēlāja konstrukcijas vadotnes, pa kurām tiks nodrošināta pacēlāja platformas virzība uz 2. stāvu (skat foto nr. 6.; 7. un 8.), ir jāveido kā vienlaidus (bez pārtraukumiem), konstrukcija, nodrošinot personas transportēšanu no ieejas mezglā līdz ēkas 2. stāva līmenim, kurā atrodas personas dzīvoklis, vienā transporta paņēmienā, neparedzot starpstāvu pārsēšanos.

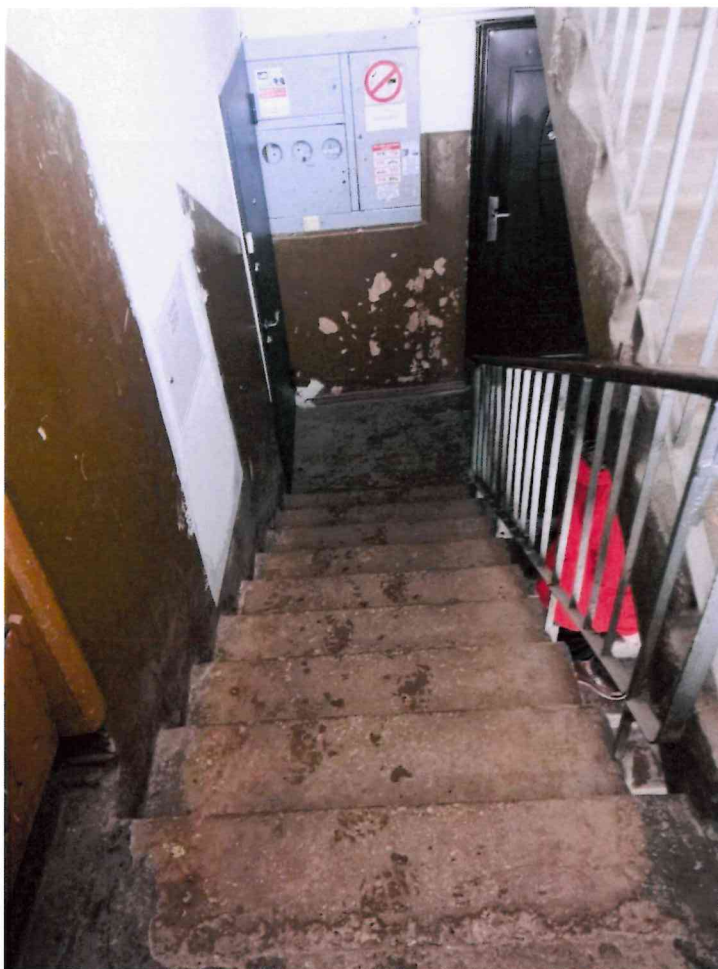
Foto nr. 7.

Starpstāvu situācija, skats uz 1. stāva kāpņu laukumu.

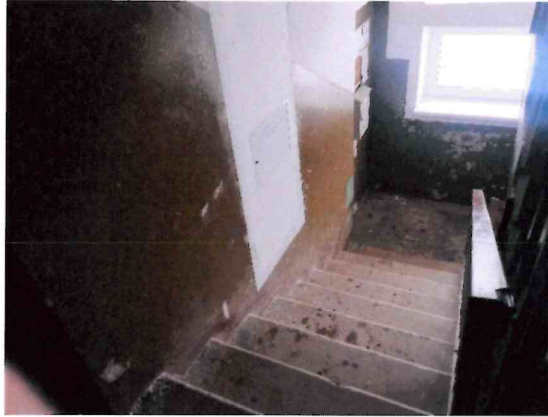
Foto nr. 8.

Situācija no starpstāvu kāpņu laukuma uz 2. stāva kāpņu laukumu, kurš ir aktuāls personai.

Pacēlāja nesošā konstrukcija un transportēšanas vadotnes ir jāstiprina pie kāpņu margu metāla konstrukcijas, kur ir atbilstoši jāpastiprina un jāpapildina ar statņiem, kuri nodos iepriekš projektā neparedzēto slodzi uz būvpamatni, nenoslogojot papildus kāpņu dzelzsbetona nesošo konstrukciju un margas.
