# KOMUNĀL PROJEKTS

**Gulbenes novada Valsts ģimnāzijas ēkas  
vienkāršota renovācija un iekšējo tīklu tehniskā shēma  
Skolas ielā 10, Gulbene**

Kultūrvēsturiskās inventarizācija

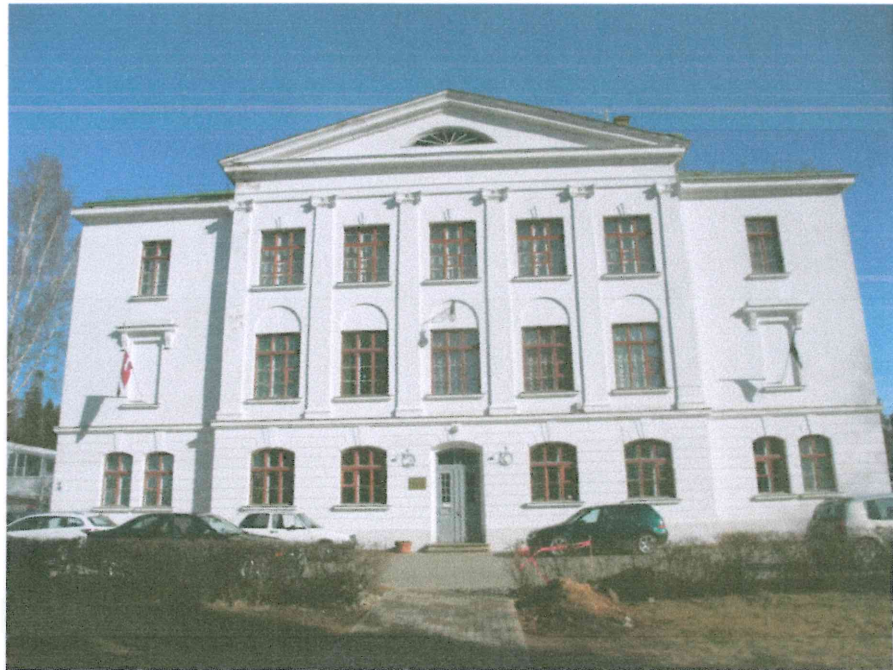
1.attēls. Galvenās ieejas fasāde. Kopskats no Skolas ielas puses.

Sienas. Ēkas fasāžu apdare - gluds kaļķa cementa apmetums. Klasicisma formas un celtnes mērogs ēku padara līdzīgu 19.gs.sākuma pilij. Galvenā korpusa (A) abās platākajās fasādēs (pret ielu un pret iekšpagalmu) (**1., 5., 11. att.**) simetrisks kārtojums ar piecu logailu platumā izbūvētu rīzalītu, kurš jumta daļā noslēdzas ar frontonu. Tajā jumta logs pusloka formā. 1.stāva apdare visapkārt abiem korpusiem veidota ar rustojumu, virs logiem atdarinot slēgakmens motīvu. Horizontāli izteiksmīgas līnijas veido dzega, kas atdala 1.stāvu no augstākajiem ēkas stāviem un jumta dzega ar platāku pārkari, kuru klasiski papildina „zobiņu” josla. Galvenā korpusa (A) ielas un pagalma fasādēs rīzalīta vertikālās līnijas akcentē gludi seši pilastrī divu stāvu augstumā ar joniskiem kapiteļiem (**15.att.**). noslēgumā pie jumta dzegas. 2.stāvā aklās logailas (**16.att.**). ar izteiksmīga profila apmalēm, palodzēm un uz konsolēm balstītiem sandrikiem atgādina par klasicismā lietoto paņēmienu, kad funkcionāli telpā logs nav nepieciešams, tad fasādē to izbūvē, lai saglabātu simetriju vai ailu ritmu.

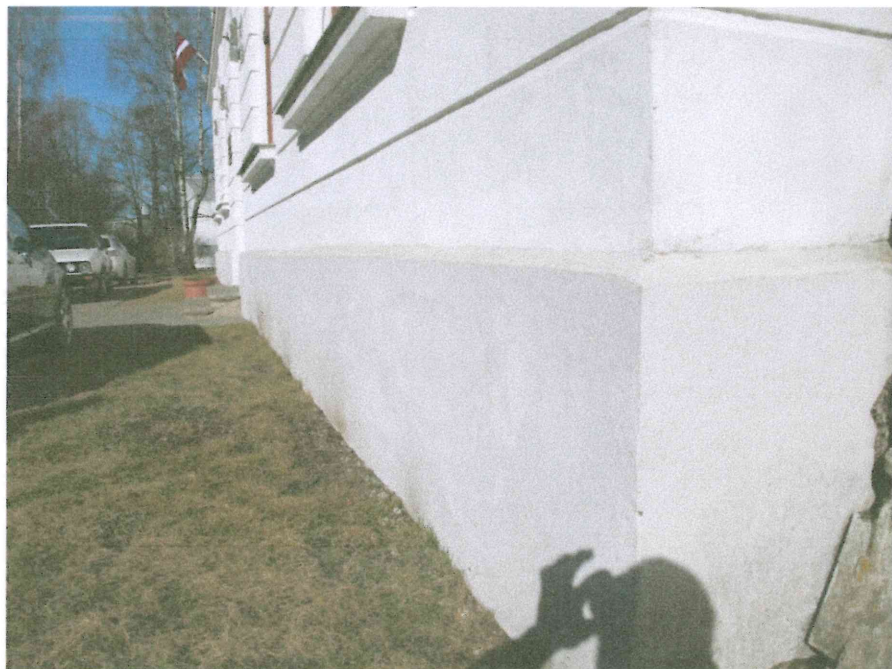
2.attēls. Cokola fragments ēkas galvenās fasādes D stūrī.

Cokola apdare gluds apmetums ar nelielu izbīdījumu no ārsienas. Atsevišķās vietās bojāts (mehāniski?) apmetums.

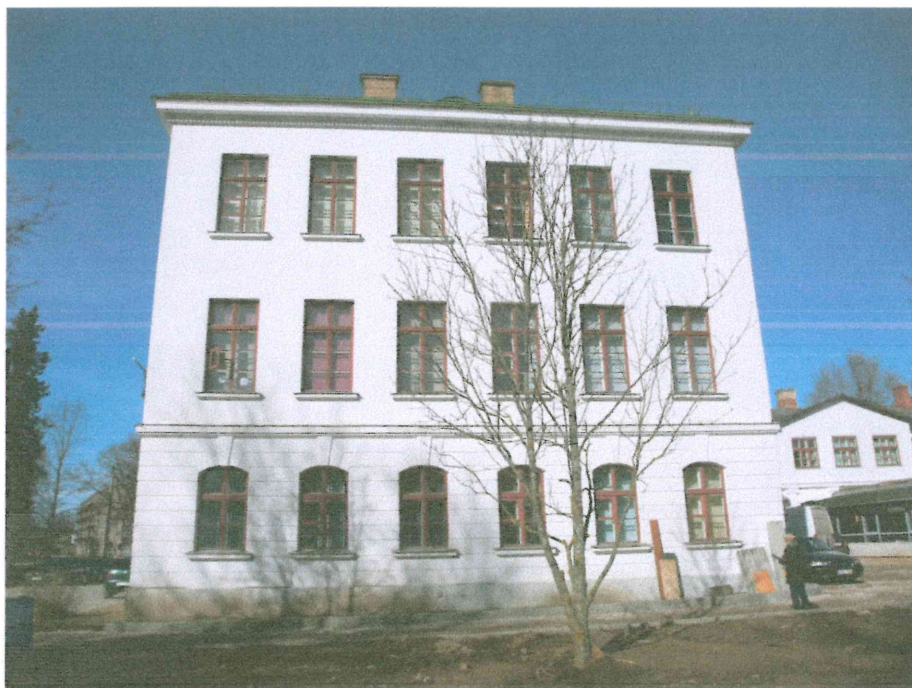
**3.attēls.**  
Galvenā korpusa (A) dienvidu fasāde.

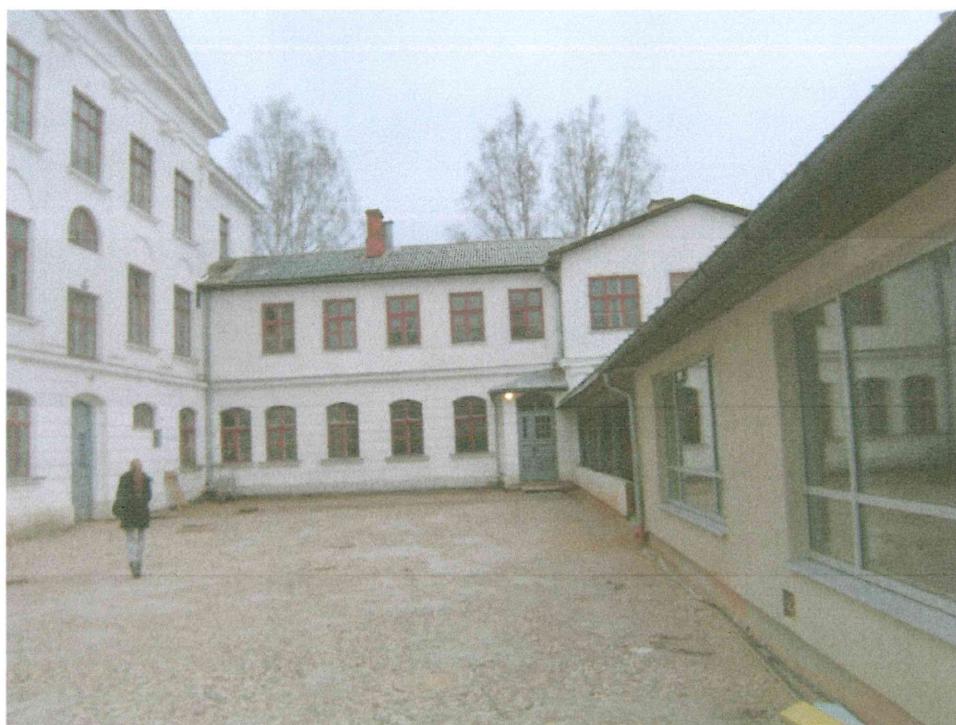
**4.attēls.** Iekšpagalma fasādes Galvenajam (A) korpusam un darbnīcu (B) korpusam.

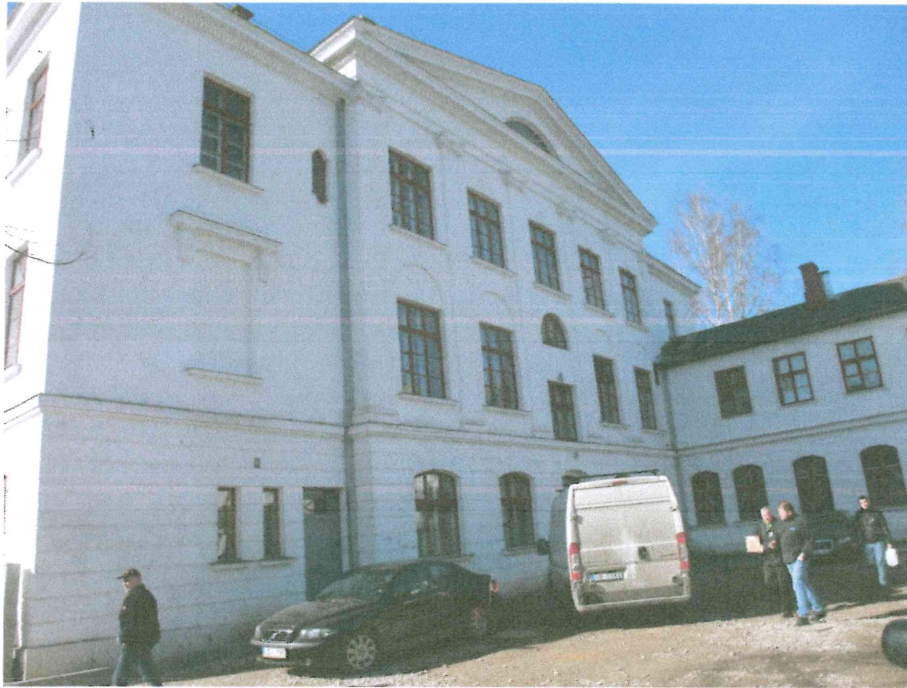
5.attēls. Pagalma fasādes kopskats A korpusam.

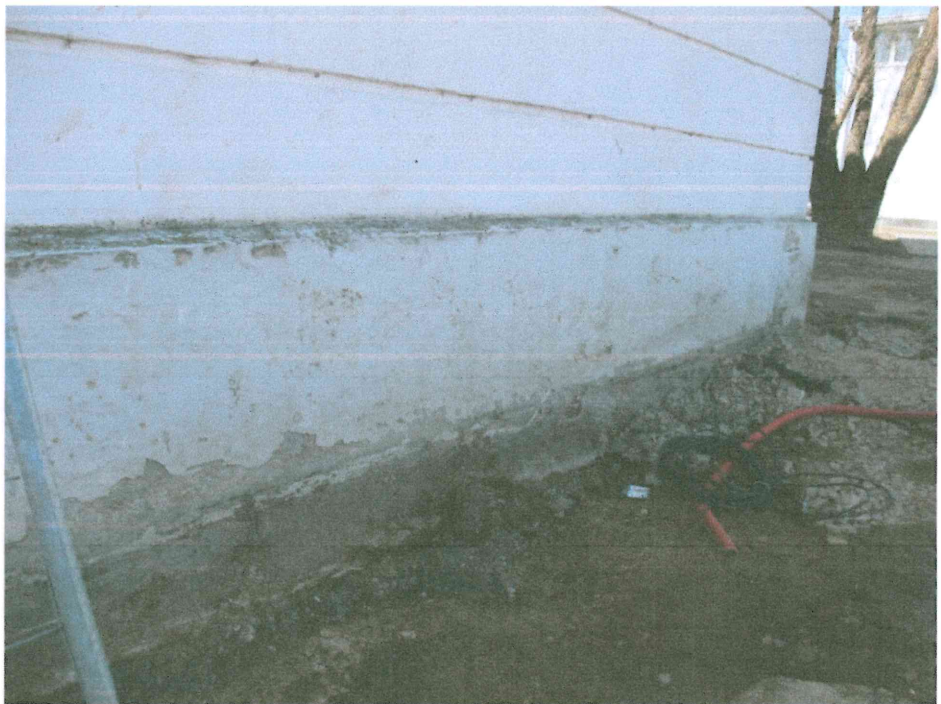
10.attēls. Cokola fragments B korpusa austrumu fasādē.

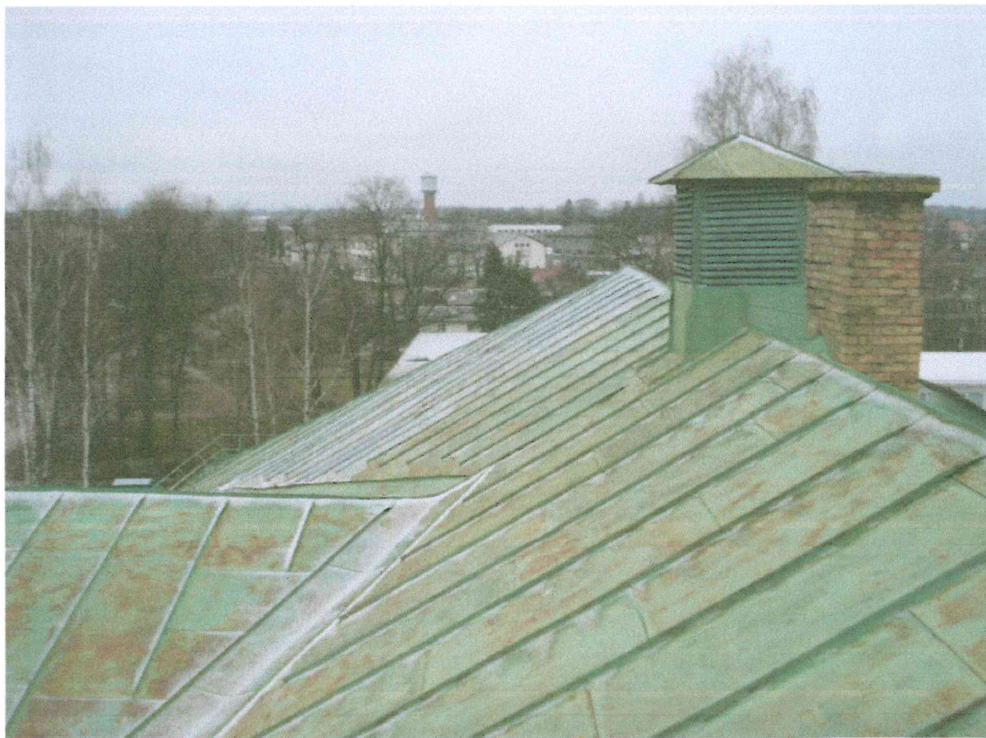
12.attēls. Saglabājies sākotnējais skārda segums A korpusam.

Jumts. 3.stāvu apjomam (A) saglabājies sākotnējais jumta segums - skārds, krāsots zaļā tonī (**12.att.**). Virs A korpusa jumta forma četrslīpju, saglabāts sākotnējais vertikālo noteku izvietojums, kas veidots atbilstoši visa jumta

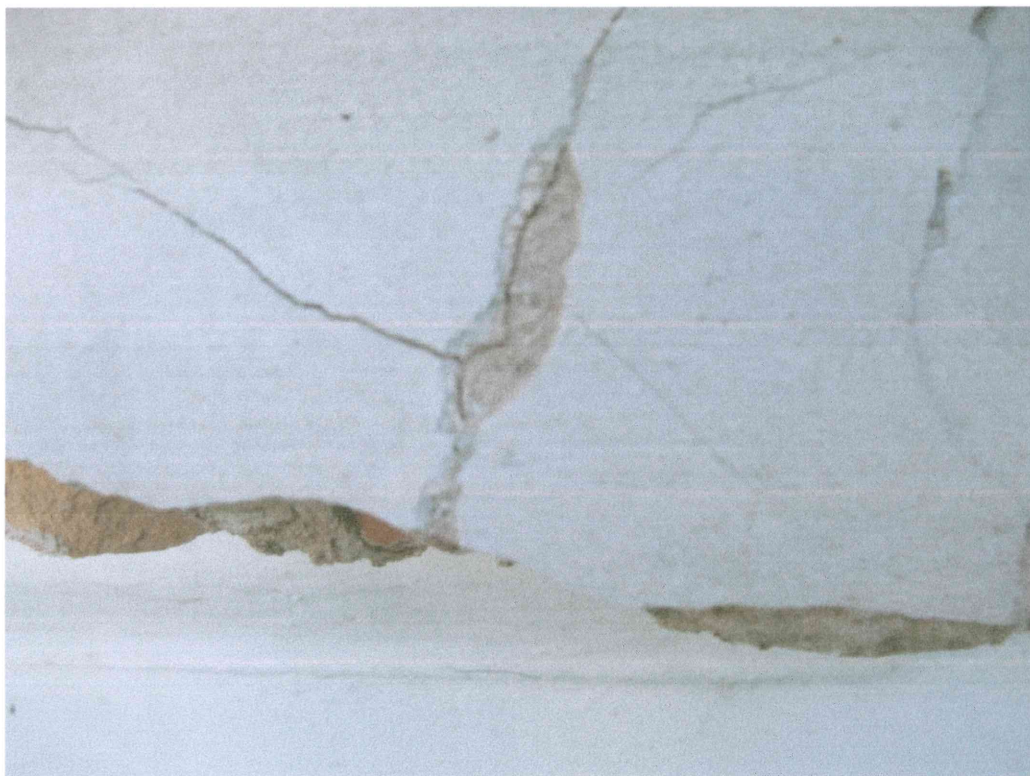
13.attēls. Bojātā 1.stāva loga ārējā palodze B korpusa ziemeļu fasādē .

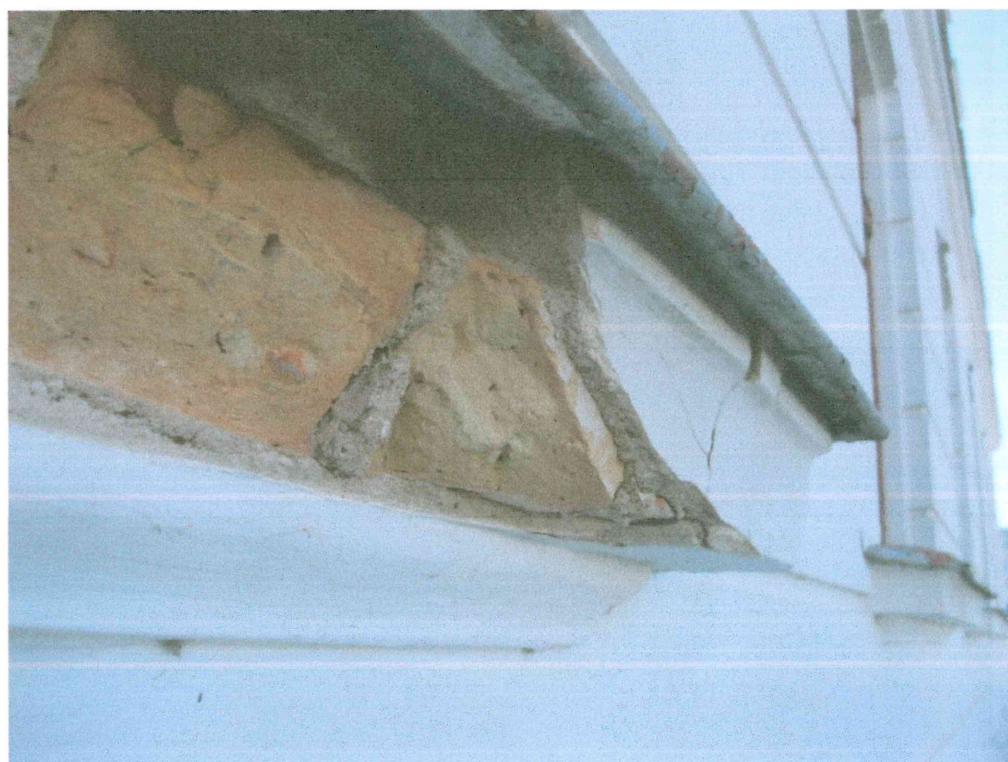
14.attēls. Ārsienas plaisas B korpusa ziemeļu fasādē.

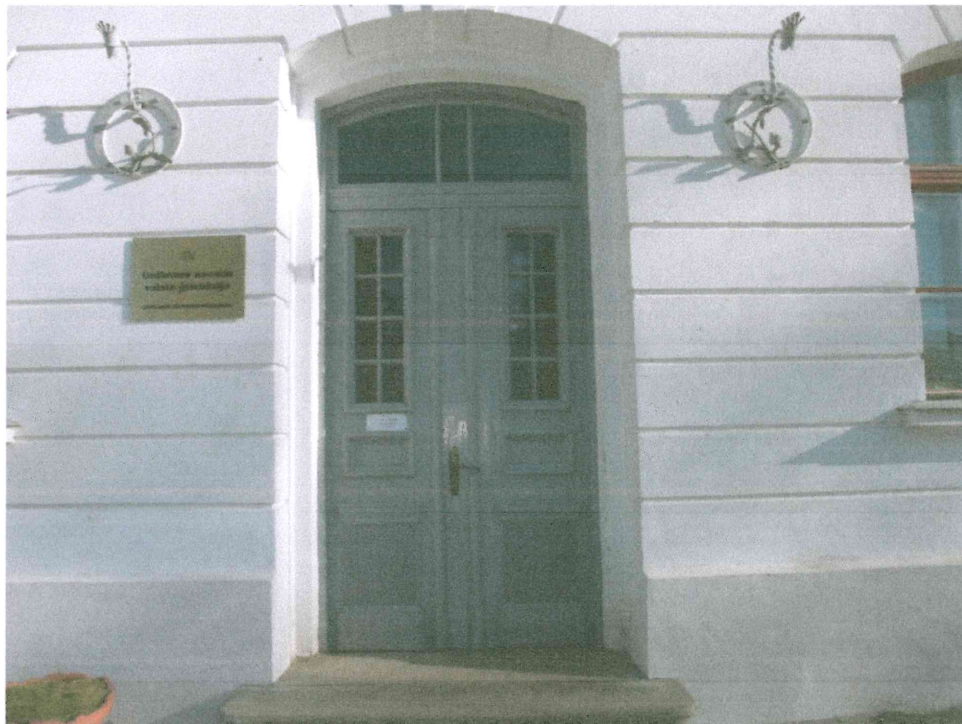
17.attēls. A korpusa galvenās ieejas durvis D-A101 ielas fasādē.

Saglabājušās visas sākotnējās ārdurvis: D-A101(17. att.), D-A102 (19. att.), D-A103 (20. att.), izņemot B korpusa vējtvera durvis D-B104, kas tapušas vēlāku pārbūvju laikā kā atdarinājums. Galvenās ārdurvis veidotas vienādas gan uz ielas, gan pagalma pusi – simetriskas divviru koka pildiņu durvis ar stiklotu virslogu (pagalma pusē šobrīd stiklojums aizstāts ar finiera plāksni). Durvju vērtnes rāmī 3 pildiņi, no kuriem apakšējais veidots ar dekoratīvu vertikālu rievojumu, augšējā vietā 8 rūšu stiklojums. Durvīm veidotas divas atstatu izvietotas noseglīstes starp kurām novietots durvju rokturis un atslēgas vairodziņš. Virs durvīm virslogs ar liektu pārsedzi. Stiklojuma vertikāli spraišļi izvietoti iepretī durvju noseglīstēm. Saimnieciskās durvis D-A103 vienviru ar trīs pildiņiem, kur apakšējais ar vertikālu rievojumu, bet augšējais horizontāli izstiepts stiklojums ar rombiski izvietotiem liektiem spraišļiem. Ārdurvis krāsotas

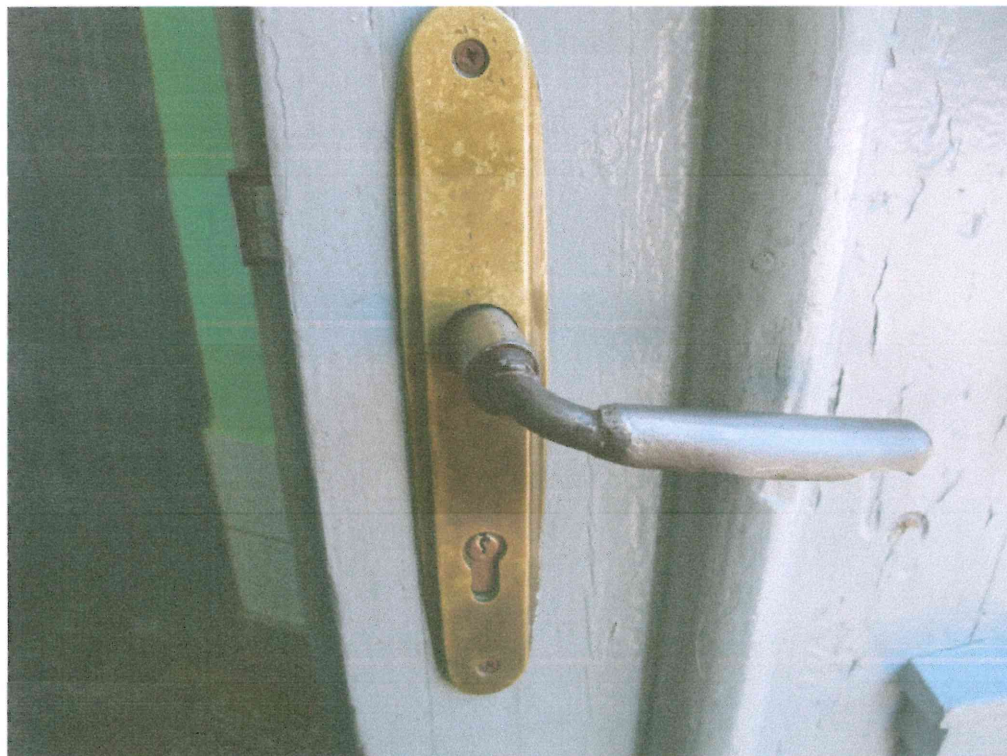
18.attēls. Durvīm D-A101 saglabājusies sākotnējā furnitūra- rokturis un atslēgas vairogs.

ar sedzošu eļļas krāsu vidēji tumšā pelēkā tonī. Abām galvenajām ieejas durvīm saglabājusies sākotnējā furnitūra (18., 21., 22.att.).

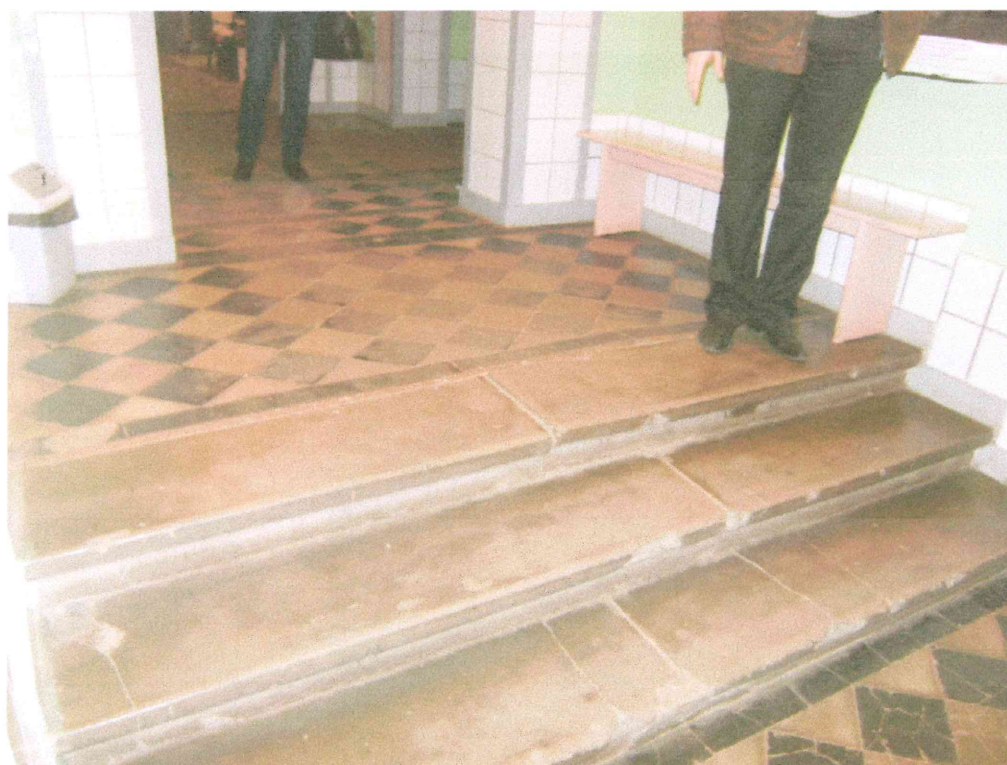
51. attēls. Sākotnējās betona kāpnes 1.stāva gaitenī (telpa nr.21).

A korpusā saglabājušās kvalitatīvas sākotnējās dz/betona kāpnes ar kaltām metāla margām (53., 54.att.). Betona kāpnes gaitenos (51.att.) bojātas.

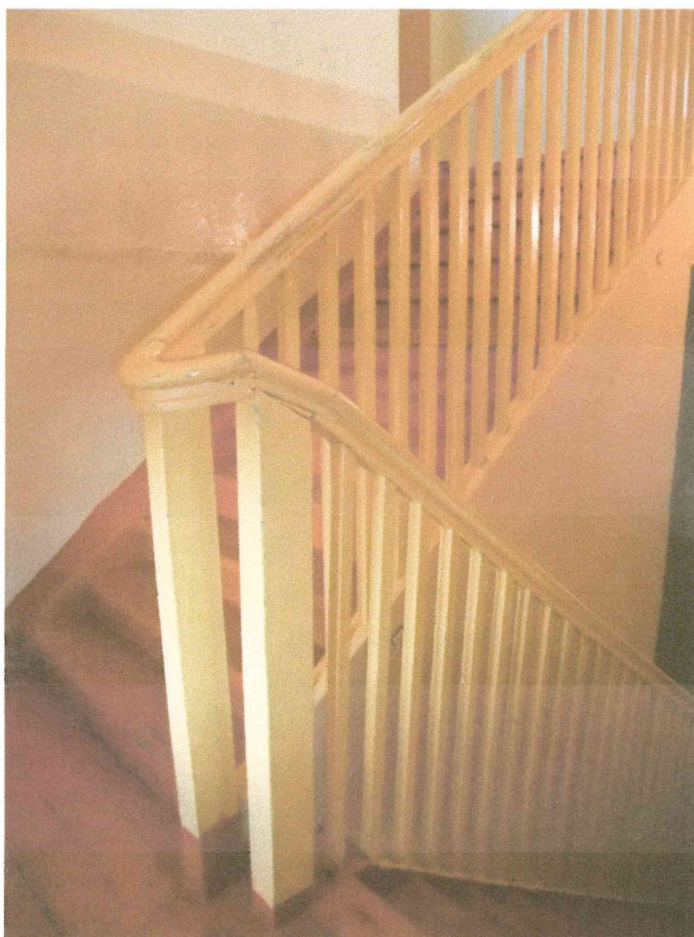
**53. attēls.** Saglabājušās sākotnējās betona kāpnes ar oriģinālajām metāla margām A korpusā.

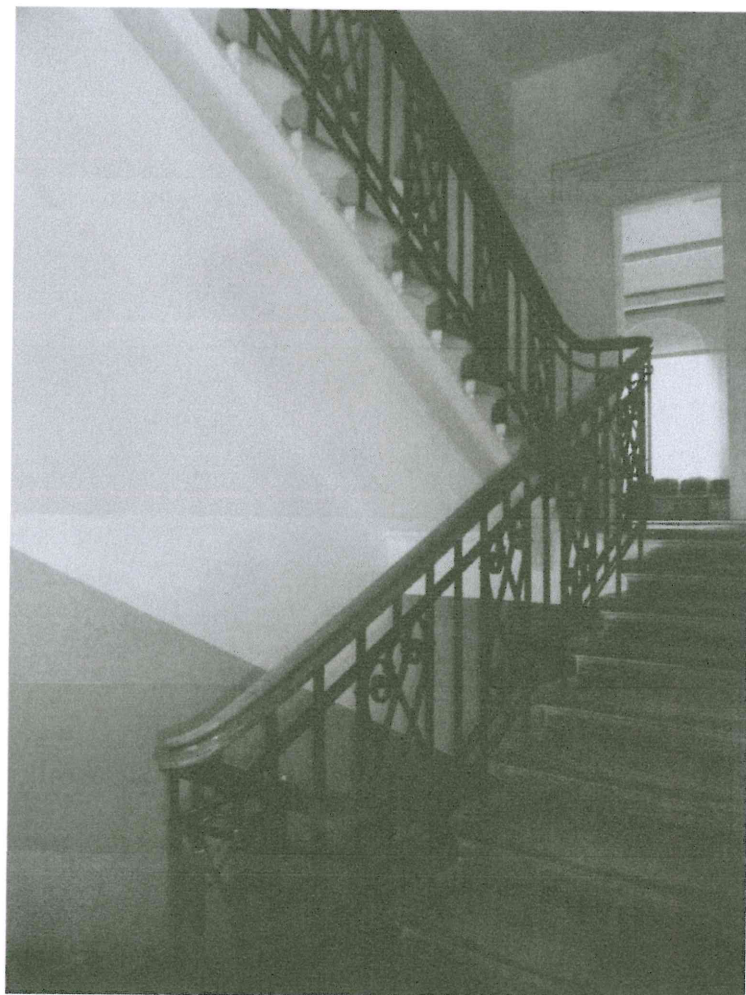
**54. attēls.** Galveno kāpņu pakāpieni izdiluši kāpiena vidusdaļā..

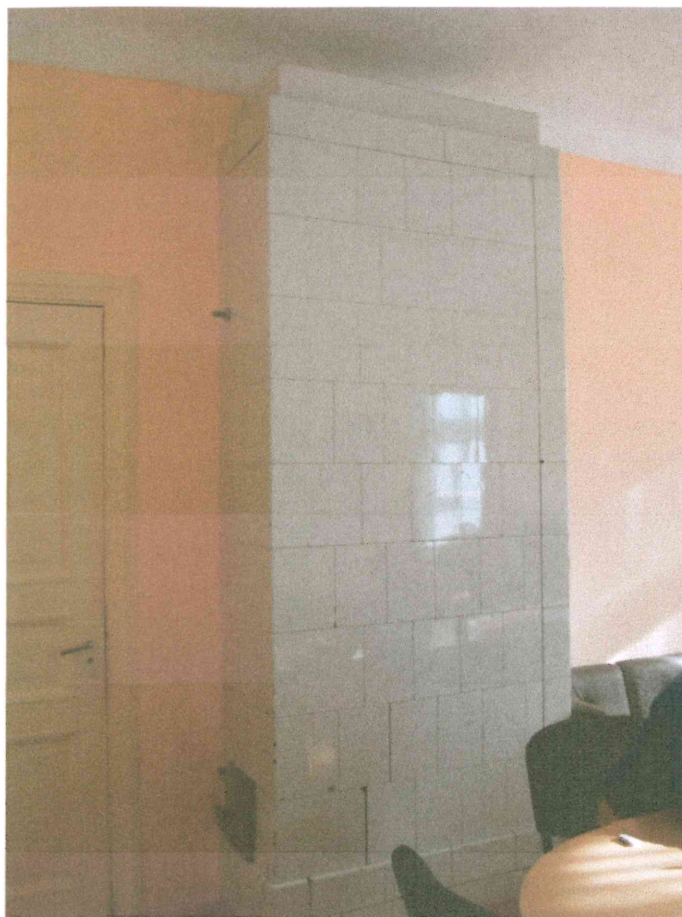
**58. attēls.** Sākotnējā podiņu krāsns noliktavas telpā (nr.19) A korpusa 1.stāvā.

Ēka sākotnēji apsildīta ar krāsnīm. No sākotnējās apkures saglabājušies visi ķieģeļu dūmvadi un atsevišķas podiņu krāsnis A korpusa 1.stāva telpās Nr.3 (57.att.), Nr.1, Nr.12 (56.att.), Nr. 15, nr.19 (58.att.). Balti glazētu **podīņu krāsnis** ar vienkāršu cokolu mūrētas no podiņiem ar izmēriem 18,0x25.0 (h).

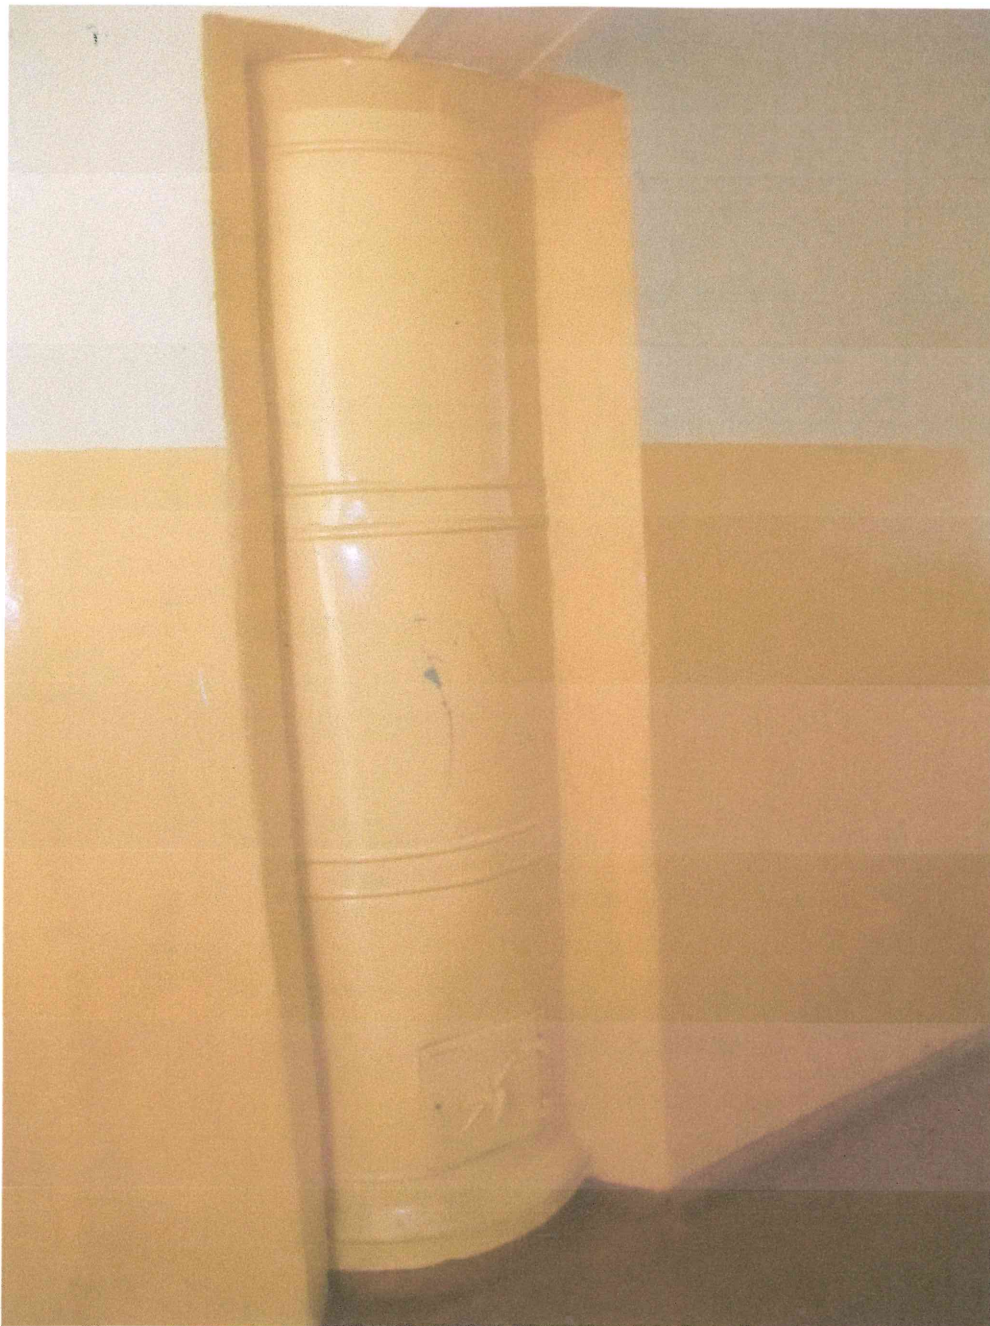
59. attēls. Saglabājusies apaļā skārda krāsns B korpusa 2.stāvā (telpa 56).

B korpusā abos stāvos saglabājušās metāla apaļās krāsnis diametrā ap 1.00 m Telpā Nr.56 saglabājusies skārda apaļā krāsns novietota ar kurtuvi pret gaiteni un lielāko sildvirsmas daļu telpā N.58.(59.att.).
