**Atzinums par ēkas stāvokli, plānotajiem pielāgojumiem un
veicamo būvdarbu tāmes.**

Vannas istabas un ieejas mezglas pandusa izbūvei "Gravas 3", Lejasciema pagastā, Gulbenes novadā,
LV-4412;

Diagonālā pacelēja izbūvei Skolas ielā 1-5, Gulbenē, Gulbenes novadā, LV-4401.

VISPĀRĒJĀ SITUĀCIJA, “GRAVAS 3”, LEJASCIEMA PAGASTS, GULBENES NOVADS

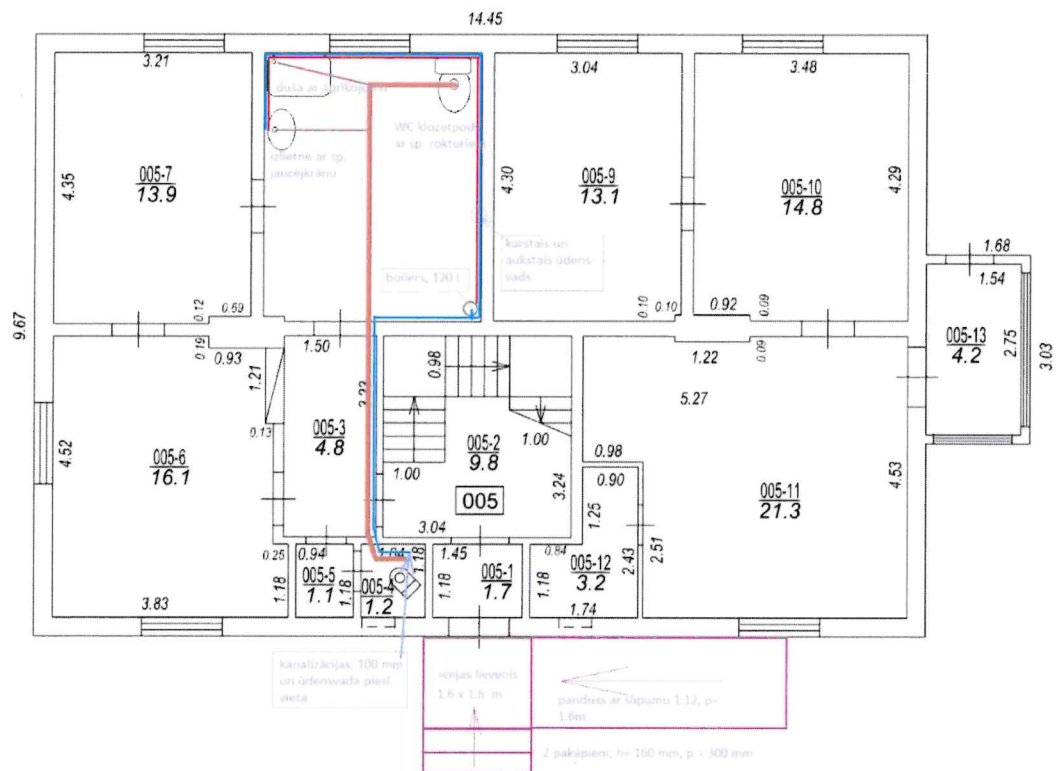
SANMEZGLA APRĪKOJUMA UN PIELĀGOJUMU SHĒMA

Vannas istabu personas vajadzībām ir iespējams izbūvēt ēkas telpā nr. 005-8, saskaņā ar telpu plānu, skatīt attēlu.

Telpas, 005-8, platība ir **15.1 m²**, kas ir pietiekami dušas, klozetpoda un izlietnes izvietojšanai atbilstoši piekļuves nosacījumu prasībām, saskaņā ar LR spēkā esošām projektēšanas normām.

1. *Vannas istabas vietā vienā stūrī izveidot mazgāšanās zonu (grīdu ar slīpu noteci), mazgāšanās zonā dušas vietai ir jābūt vienā līmenī ar pārējās telpas grīdu;*

2. *Vannas istabā ieklāt grīdu ar neslīdīgām grīdas flīzēm vai citu neslīdīgu un ūdens izturīgu materiālu un mazgāšanās zonā izveidot hidroizolāciju;*
3. *Mazgāšanās zonā uzstādīt ūdensmaisītājkraņu ar paceļamo krāna rokturi;*

4. *Uzstādīt dušas klausules statīvu, ar regulējumu augstumu;*
5. *Mazgāšanās zonā, uzstādīt pie sienas stiprināmu dušas krēslu ar stabiliem roku balstiem, kurus var pacelt uz augšu, uzstādīšanas augstums 80-85 cm no grīdas līmeņa, dušas krēsla uzstādīšanas augstums 470-500 mm no grīdas līmeņa;*

6. *Mazgāšanās zonu norobežot ar dušas sienu;*
7. *Uzstādīt izlietni 80-85 cm no grīdas līmeņa, ar jaucējkrānu, ar brīvu piekļūšanu pie tās;*
8. *Uzstādīt klozetpodu, kas būtu 47 cm augstumā no grīdas līmeņa, ar brīvu piekļūšanu pie tā no priekšpusē un abiem sāniem;*

9. *Klozetpodam blakus uzstādīt 2 paceļamus rokturus, ar garumu 600-800 mm, to augstums 750-800 mm, kas stiprināmi pie grīdas*

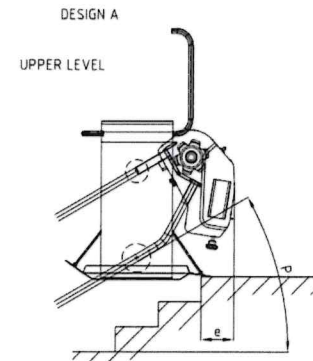
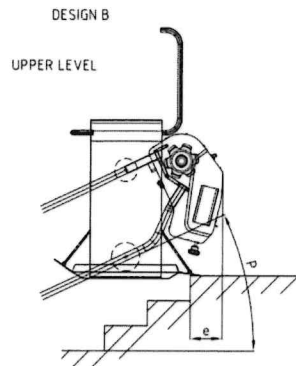
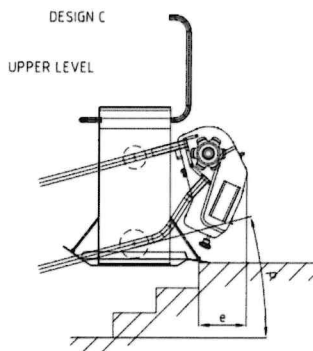
PACĒLĀJA LEHNER OMEGA SPECIFIKĀCIJA

Motora izbīdījums augšējā pieturvietā, izbīdījuma "dziļums" atkarīgs no sliedes leņķa un motora modeļa, +/- tipveida situācijā tie ir apmēram 25 cm.

Lai no šī izvairītos, ierēķināts papildus sliedes pagrieziens tikai motora novietošanai.
